Анализ разностей температур между нагнетательными клапанами головной и штоковой сторон цилиндра (discharge_valve_diff = TI8592.PV - TI8593.PV) и между всасывающими клапанами (suction_valve_diff = TI8590.PV - TI8591.PV) выявил важные закономерности в работе компрессора.

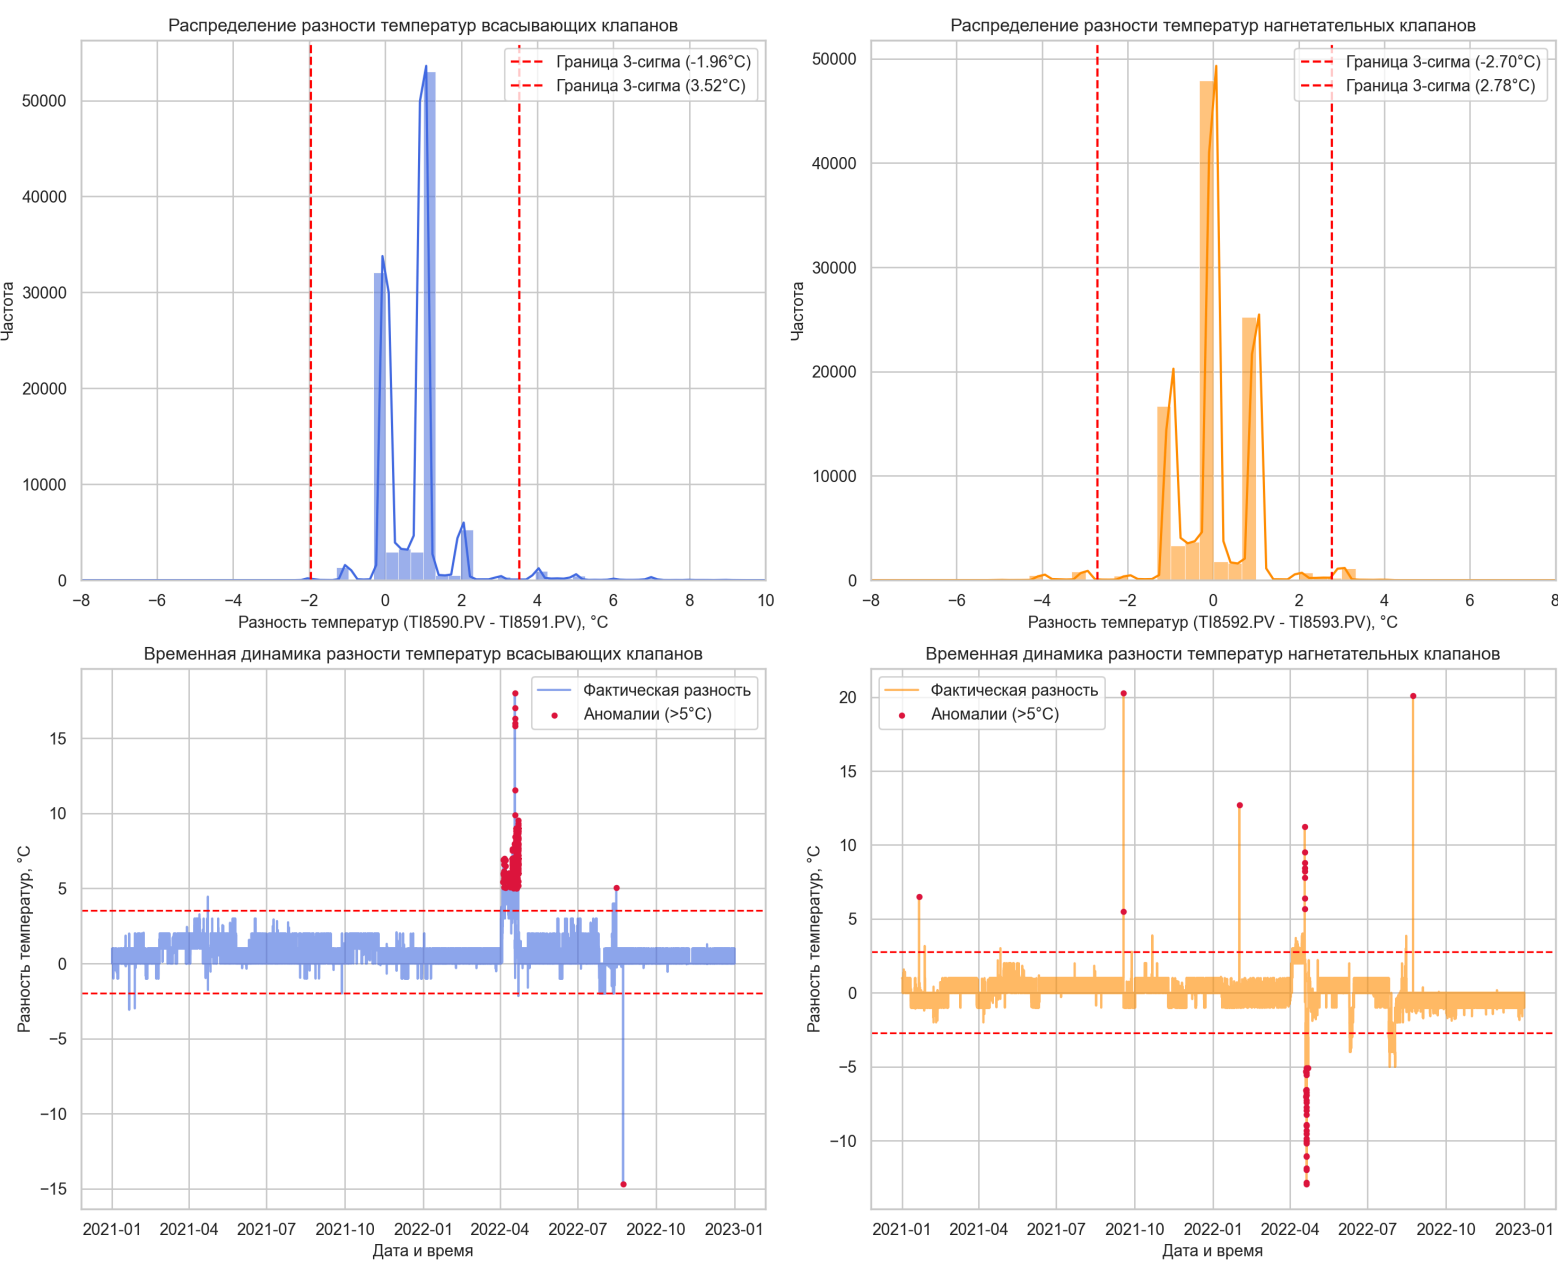
Основные статистические характеристики:

- Всасывающие клапаны: средняя разница температур составляет 0.78 С, стандартное отклонение 0.91 С. Основная масса измерений находится в узком диапазоне, однако зафиксированы экстремальные отклонения от -14.7 С до +18.0 С.
- Нагнетательные клапаны: средняя разница температур близка к нулю (0.04 С) при стандартном отклонении 0.91 С. Максимальные отклонения температур нагнетательных клапанов достигают диапазона от -12.9 С до +20.3 С.

Определение границ нормального режима: С использованием статистического критерия трех сигм (3-sigma) были рассчитаны границы нормального теплового баланса: Для всасывающих клапанов нормальный диапазон разности составляет от -1.96 С до +3.52 С. Около 2.44% точек выходят за эти пределы. Для нагнетательных клапанов нормальный диапазон разности составляет от -2.70 С до +2.78 С. Вне этого диапазона находится порядка 2.75% всех измерений.

Выявлены конкретные исторические периоды критического теплового дисбаланса: Вторая половина апреля 2022 года (в частности, 18-20 апреля 2022) сопровождалась огромным ростом дисбаланса как по нагнетательным (до +11.2 С и -12.9 С), так и по всасывающим клапанам (до +18.0 С). 23 августа 2022 года зафиксирован пиковый дисбаланс: разность температур всасывающих клапанов достигла -14.7 С, а нагнетательных +20.1 С на фоне высокой общей температуры нагнетания (порядка 89.3 С). 17 сентября 2021 года наблюдалось резкое кратковременное отклонение температуры нагнетательного клапана головной стороны, когда разница достигла +20.3 С при относительно низкой общей температуре газа.

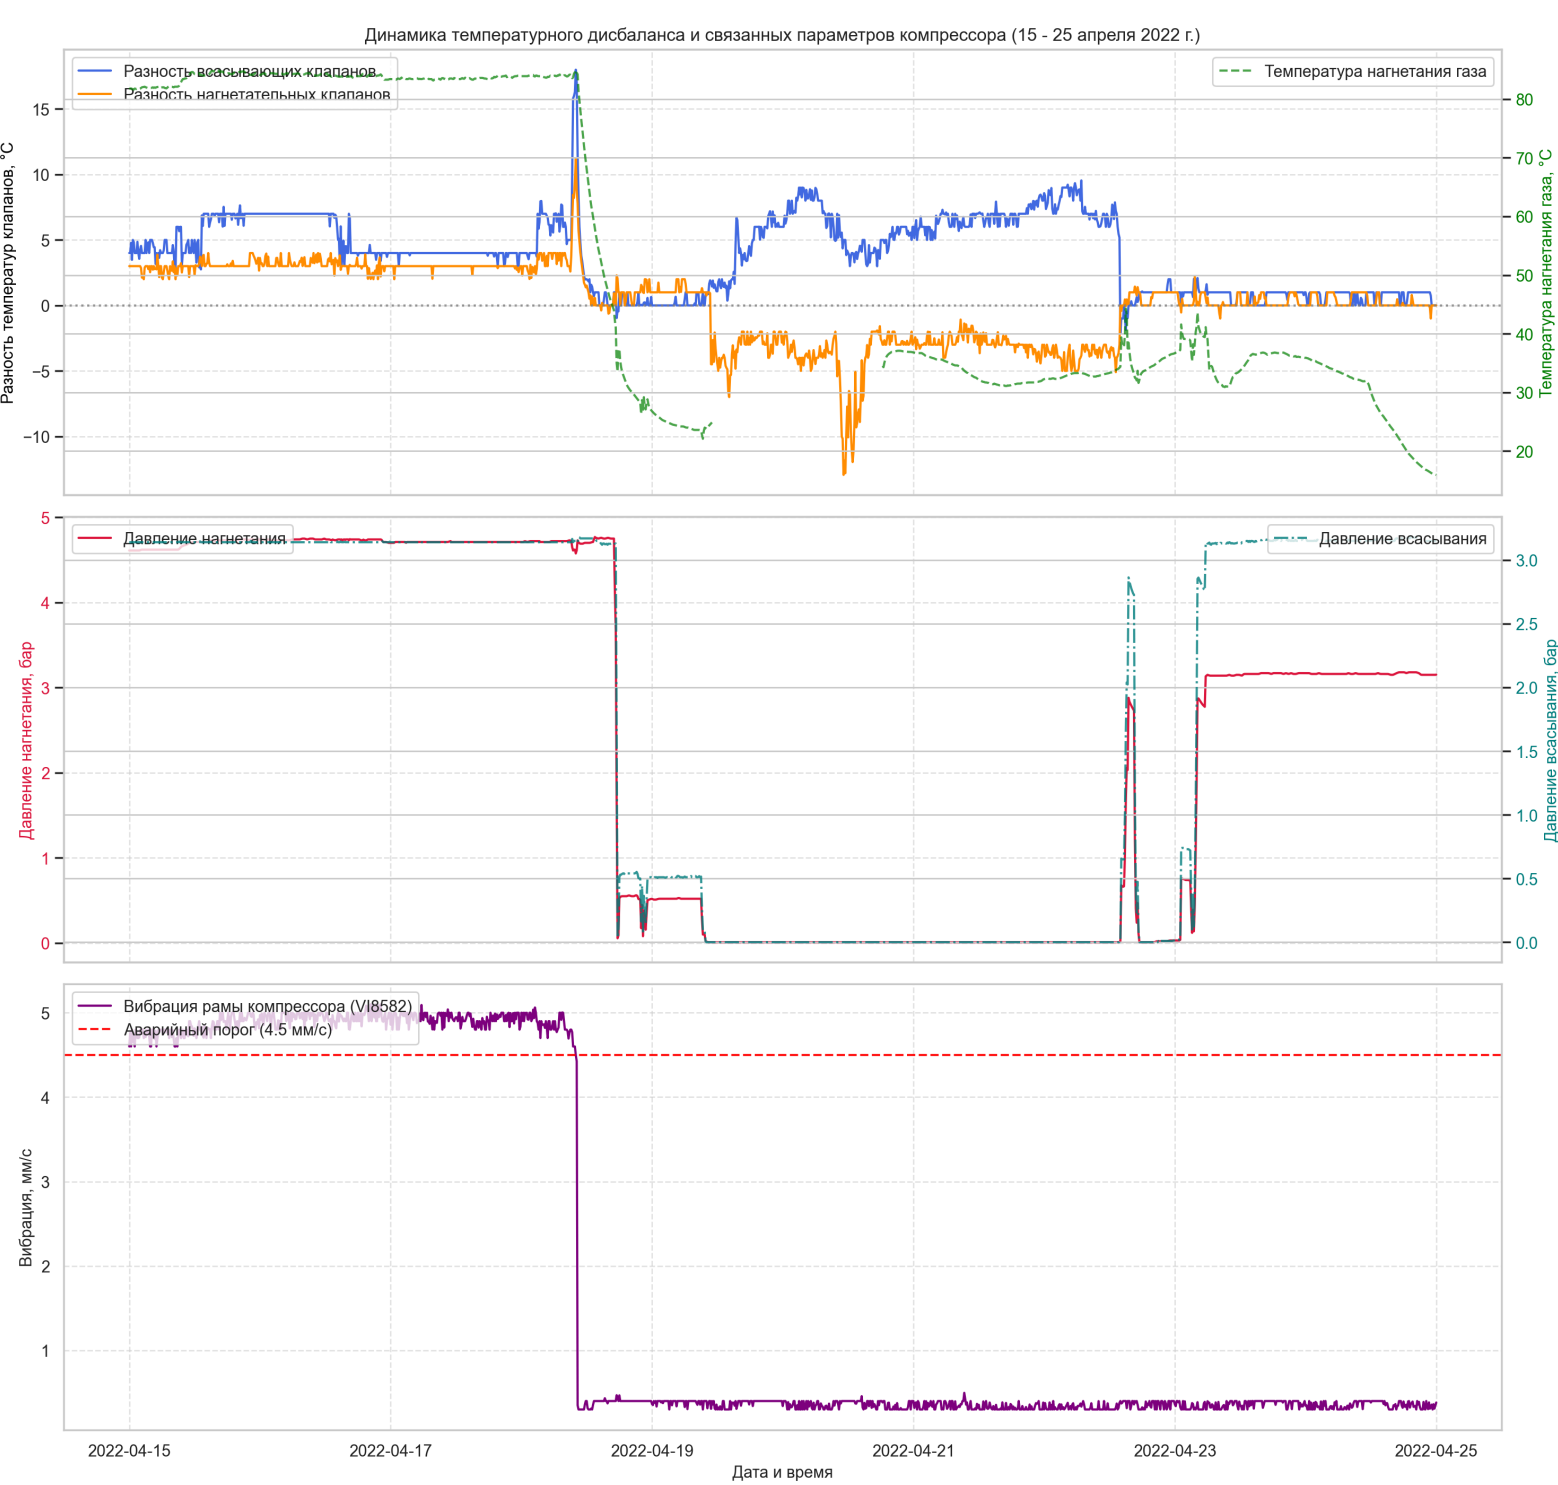
- Влияние теплового режима компрессора:** В моменты критических температурных отклонений на клапанах средняя общая температура нагнетаемого газа возрастает с нормальных 45.7 С до 59.2 С (для всасывающих аномалий) и до 69.4 С (для нагнетательных аномалий). Это свидетельствует о перегреве проточной части и снижении эффективности охлаждения цилиндров.

- Взаимосвязь с рабочим давлением сети рециркуляции:** При нормальной работе среднее давление нагнетания составляет около 4.1 бар. Однако во время температурного дисбаланса нагнетательных клапанов среднее давление падает до 1.3 бар (а для всасывающих до 2.0 бар). Минимальные значения давления в проблемные периоды опускаются до околонулевых отметок (0.01 бар), что свидетельствует о работе компрессора на разгрузочную линию, во время пусковых/остановочных операций либо при возникновении критических утечек газа (обратного перетока) через негерметичные клапаны. При негерметичности нагнетательного клапана уже сжатый и нагретый газ возвращается обратно в цилиндр при ходе всасывания, вызывая локальный перегрев конкретного клапана и лавинообразный температурный разбаланс.

- Рост вибрационного состояния:** Периоды теплового дисбаланса коррелируют с ростом вибрации рамы компрессора. Так, средняя вибрация увеличивается до 2.21 мм/с (при норме 1.47 мм/с), а в пиковые моменты апреля 2022 года достигает критических 5.1 мм/с. Это указывает на неравномерность газовых сил, действующих на поршень и вызывающих перекосы и повышенные динамические нагрузки на рамную конструкцию и крейцкопфный узел.

Проиллюстрируем детальную динамику развития аварийных процессов на примере наиболее характерного инцидента в период с 15 по 25 апреля 2022 года.

- Настройка предупредительной сигнализации на диспетчерском пульте (DCS): Для всасывающих клапанов: предупредительная сигнализация при выходе за пределы +/- 3.5 С, аварийная при +/- 5.0 С. Для нагнетательных клапанов: предупредительная сигнализация при выходе за пределы +/- 3.0 С, аварийная при +/- 5.0 С.
- Внедрение алгоритма автоматической детекции "зависания" клапанов на основе одновременного разнонаправленного изменения разностей всасывающих и нагнетательных клапанов (как было показано в кейсе 23.08.2022) для аварийного останова и предотвращения разрушения компрессора.
- Проведение ревизии состояния клапанов и пружин при ближайшем плановом техническом обслуживании, обращая особое внимание на клапаны головной стороны цилиндра.
