GESTÃO AMBIENTAL EM ÁREA OCUPADA POR CEMITÉRIO NA CIDADE DE SEBERI – RS

http://dx.doi.org/10.5902/223611709161 Revista do Centro do Ciências Naturais e Exatas - UFSM, Santa Maria Revista Eletronica em Gestão, Educação e Tecnologia Ambiental - REGET e-ISSN 2236 1170 - v. 13 n. 13 Ago. 2013, p. 2795- 2802

Environmental managing in area occupied by a cemetery in the city of Seberi – RS

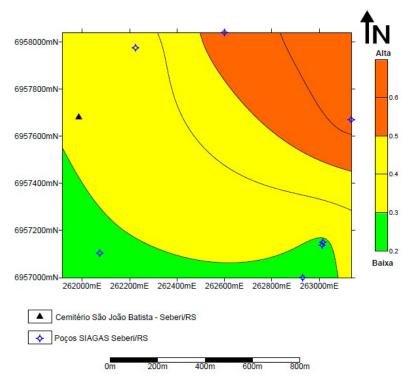
Figura 5. Cartograma da vulnerabilidade à contaminação do Aquífero das imediações do cemitério municipal de Seberi/RS através do método GOD Foster et al. (2006).

Como observado no Quadro 1 e na Figura 5, a vulnerabilidade dos recursos hídricos subterrâneos do cemitério municipal de Seberi/RS e seus entornos variou de Baixa até Alta, sendo que a maior parte da área apresentou-se com vulnerabilidade média, incluindo-se aí o cemitério municipal.

Com relação à vulnerabilidade do aquífero à contaminação, através do método GOD (Foster et al., 2006) o Cemitério São João Batista encontrase em uma área com média vulnerabilidade a contaminação do aquífero, o que sugere cuidados com a provável contaminação por intensificação de sepulturas em direção ao nordeste desta área, onde a vulnerabilidade demonstra-se crescente, conforme o cartograma ilustrado na Figura 5.

Através da aplicação da metodologia GOD de avaliação de vulnerabilidade do aquífero à contaminação, foi possível constatar que o cemitério municipal de Seberi/RS encontra-se repousando sobre uma área de média vulnerabilidade do aquífero à contaminação, sugerindo um cuidado mínimo com os futuros sepultamentos que ocorrerão neste local.
