FICHA TÉCNICA DIAGNÓSTICO - EDS Proyecto Tasa de Seguridad

ID EDS	4-EDS
Municipio	Anzá
Departamento	Antioquia
Fecha diagnóstico	25/02/2026
Operador	UT SOLUCIONES INTEGRALES DE SEGURIDAD
Técnico responsable	Gendy Monroy Estrada
Contrato disponible	761_2025

Código DANE municipio	5044
Vereda / sector	LAS LOMITAS
Dirección del centro / escenario	Cacao - Pueblo Duro 1-1, Anzá, Antioquia
Latitud	6.25
Longitud	-75.941944
Coordenadas formulario	-75.942 6.25
EDS más cercano	PLACA POLIDEPORTIVA VDA LOMITA
Zona EDS más cercano	RURAL

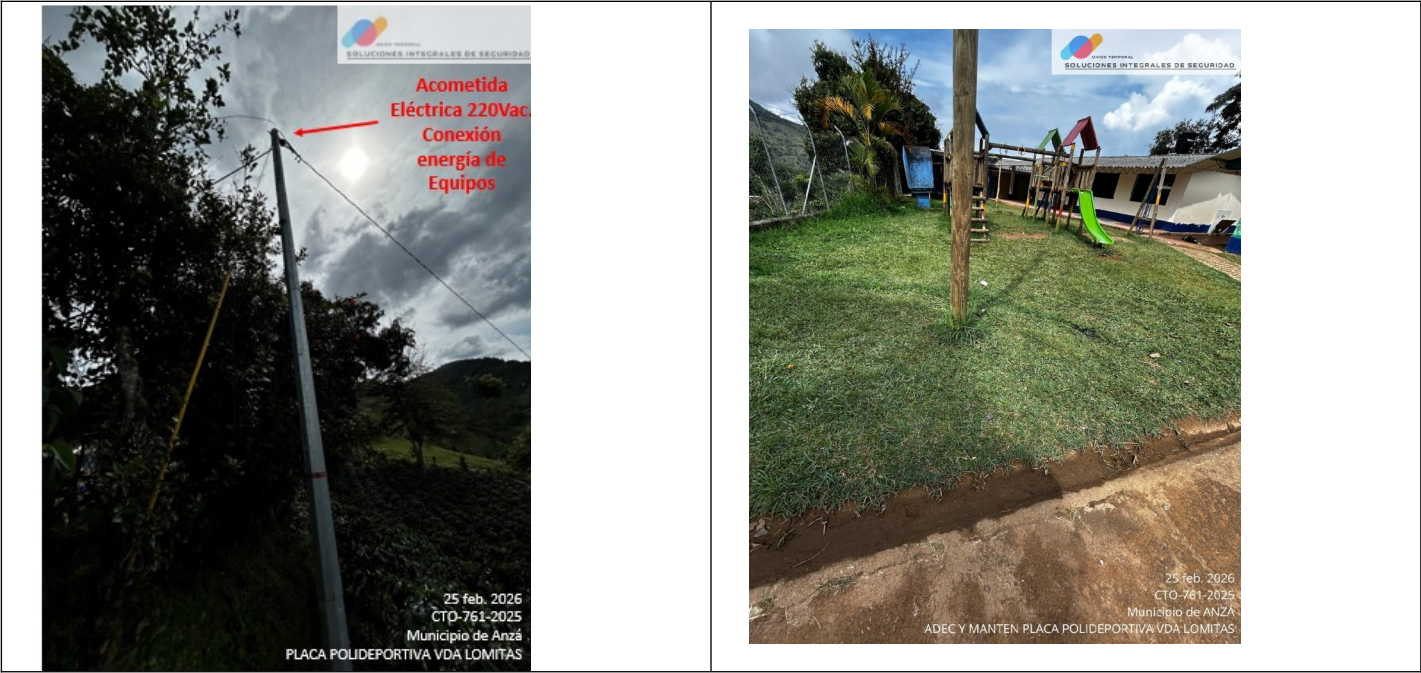
POSTES DE MADERA, SE INSTALARÁ FIREWALL FORTIGATE. LA INFRAESTRUCTURA (GABINETE, CANALIZACIÓN Y SOPORTES) SE INSTALARÁ EN EL PRIMER POSTE DE MADERA DE ILUMINACIÓN QUE SE ENCUENTRA A LA ENTRADA DEL ED. LA CONECTIVIDAD SE REALIZARÁ DESDE LA I.E. SEDE LAS LOMITAS. EL INTERNET DE LA INSTITUCION EDUCATIVA ES SATELITAL DE VALOR +
