# FICHA TÉCNICA DIAGNÓSTICO MANTENIMIENTO Proyecto Tasa de Seguridad

| Municipio | Nechí |

| El mantenimiento tiene relacion con cual componente: | CCTV |

16 de mayo de 2026 15:30  
8.092458333333333N 74.77323333333334W  
Nechí  
Cámara #6

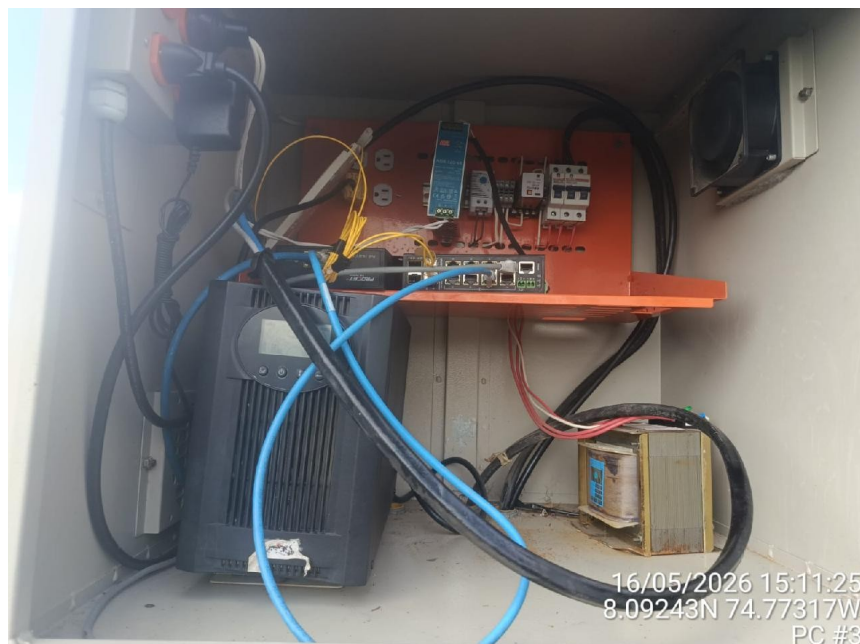
Foto Tablero Breaker

| Estado Tablero Breaker: | BUENO |

16/05/2026 15:11:25  
8.09243N 74.77317W  
PC #3
