Operador	UNION TEMPORAL AEI
Contrato disponible	169_2026
Técnico responsable	Stiven Valencia Vergara
Cédula del técnico	1017274856

Municipio	Sopetrán
Departamento	Antioquia
Fecha diagnóstico	05/08/2026
Dirección del punto / sector	Carrera 12 12A 45-51, Sopetrán, Antioquia
Latitud	6.50487
Longitud	-75.743589
Coordenadas formulario	-75.74_6.5

El mantenimiento tiene relacion con cual componente:	CCTV
Información Ubicación CCTV	6.504870, -75.743589

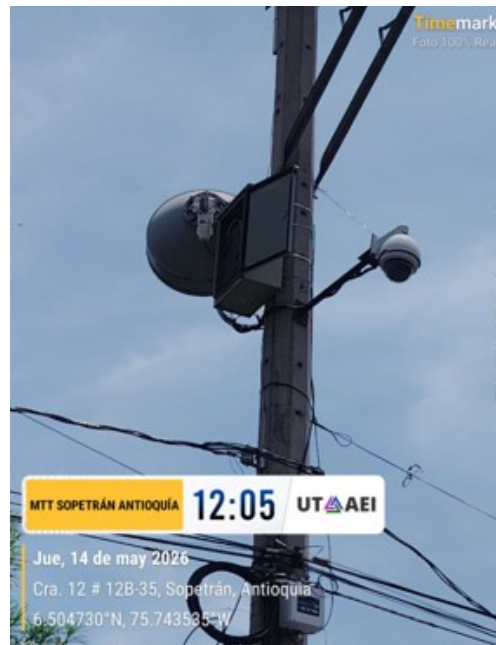
ANCLAJE	
Tipo de anclaje:	POSTE
Tipo de poste	POSTE_CONCRE
Altura del poste (m)	12MTS
Tipo de servicio	ENERGIA
Dirección de referencia del anclaje	6.504870°N, 75.743589°W
Propietario del poste	EPM
Tipo tension	MEDIA
Estado en el que se encuentra el anclaje:	BUENO
