**FICHA TÉCNICA DIAGNÓSTICO
MANTENIMIENTO
Proyecto Tasa de Seguridad**

Operador	ELEPHAS SAS
Contrato disponible	166_2026
Técnico responsable	Hector Garcia Palacio
Cédula del técnico	15388863

Municipio	Valparaiso
Departamento	Antioquia
Fecha diagnóstico	26/08/2026
Vereda / sector	LAS SARDINAS
Dirección del punto / sector	Carrera 11 10 2-100, Valparaíso, Antioquia
Latitud	5.615538348551005
Longitud	-75.62521947952287
Coordenadas formulario	-75.63_5.62

El mantenimiento tiene relacion con cual componente:	CCTV
Información Ubicación CCTV	PVV 5 Bodegon

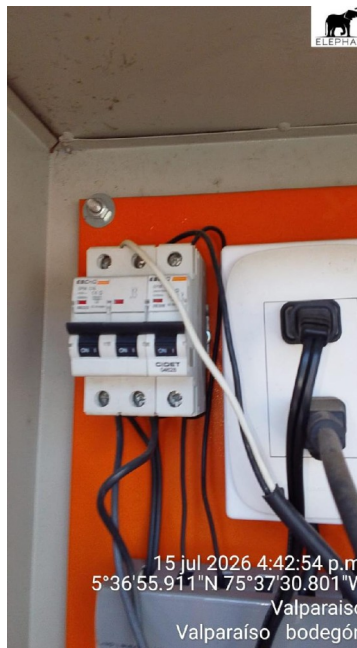
Foto Cables

ACOMETIDA ELÉCTRICA	
Existen Cables:	SI
Estado Cables:	MALO

Requiere Cables:	SI
Tipo de cable requerido:	2X8+8AWG
Cantidad Cable 2x8+8 AWG (ml):	25
Observaciones Cables:	Se necesita el cable concentrico para realizar la conexion electrica con
⚡ TABLERO BREAKER	
Existe Tablero Breaker:	SI
Estado Tablero Breaker:	BUENO
