1. LOCALIZACIÓN DEL DIAGNÓSTICO

El mantenimiento tiene relacion con cual componente:	CCTV
Información Ubicación CCTV	PVV 11 Los Tanques

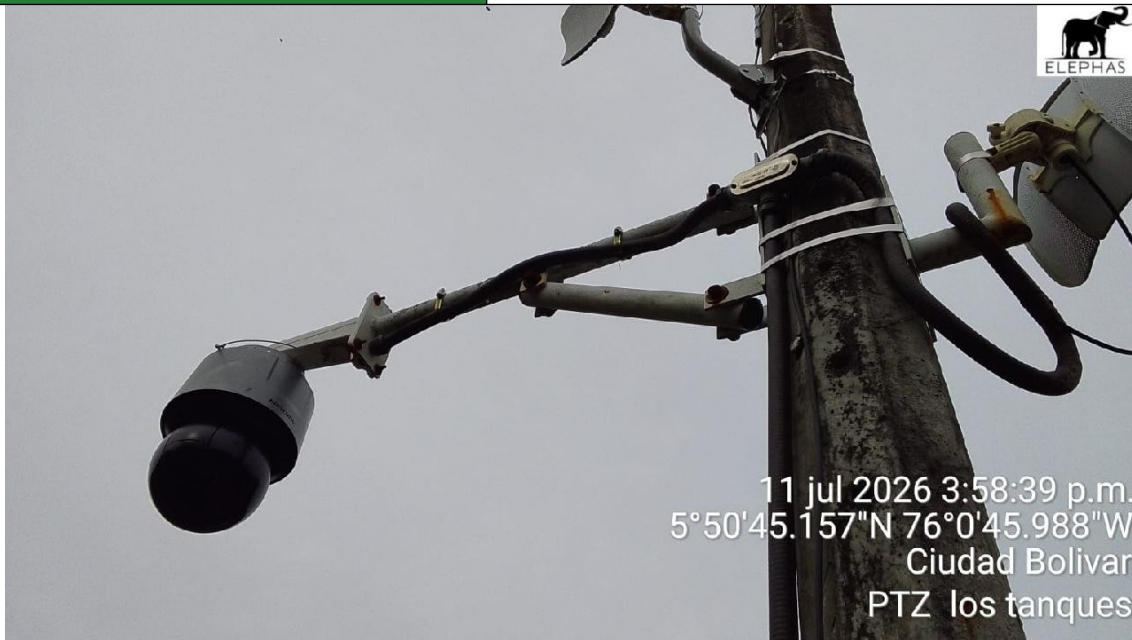
Requiere Switch:	NO
CÁMARA	
Existe Cámara:	SI
Cantidad de cámaras existentes:	1
CÁMARA EXISTENTE 1	
Tipo de cámara	PTZ
Estado de la cámara	BUENO

¿Requiere Cámara?	NO
Requiere Burbuja Domo PTZ:	NO
