Operador	ELEPHAS SAS
Contrato disponible	166_2026
Técnico responsable	Hector Garcia Palacio
Cédula del técnico	15388863

1. LOCALIZACIÓN DEL DIAGNÓSTICO

El mantenimiento tiene relación con cuál componente:	CCM
Información ubicación CCM:	Estacion de policia

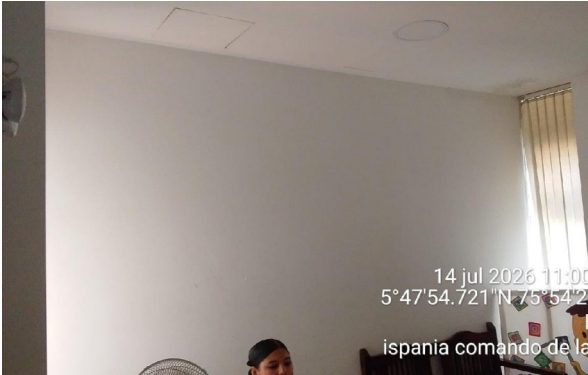
Foto 1

Evidencia ubicación CCM

¿Requiere actualización de conexión?	NO
¿El espacio del CCM se usa para otra actividad?	SI
Otro uso del espacio del CCM:	Oficina de secretaria de la estación
Administrador del CCM:	Comandante de estación de Policía
¿Personal de T.I. en sitio?	NO
