# FORM-PST-003 Postventa Equipos Vendidos

DAT	OS GEN	ERALE	S			
INFORMACION COMPAÑÍA					DATOS DEL MONTACARGAS			
Cliente:		Dirección:			Marca:	JUNGHEINRICH		
LOGIRAN S.A - RANSA CD1		KM 22 1/2 VIA A DAULE		Modelo:	MC615 EJR120n-FN978823			
				Serie:	FN978823			
Responsable:		Cargo:			Horómetro:	4927,00		
David Carrasco		RESPONSABLE ASIGNADO			Año de Fabricación:	2021		
					Datos	BATERIA		CARGADOR
Ciudad:	Fecha:	Actividad:			Marca:	Jungheinrich		NA
Guayaquil 06/03/2023		Instalación de repuestos			Modelo:	BA706		NA
					Serie:	NA		NA
Estado Inicial del Equipo:		¿Lo ejecuta?			Voltaje:	24,00	Densidad:	-
INOPERATIVO		¿Existe evidencia de la revisión diaria del equipo montacarga? (Elaboración del CHECK LIST)	Siempre	X	Amperaje:	375,00	1,28	NA
Fuente de Energía:			Rara Vez		Dimensiones:	1,00 / 1,00 / 1,00		-
ELECTRICO			Nunca		Tiempo Duracion Bateria:		1	-

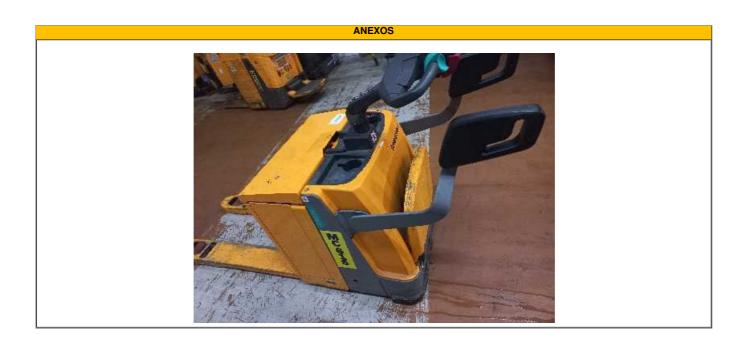
Daño en el cabezal, por lo cual el equipo estaba inoperativo

Se retiró el cabezal de agencia que me lo entregó Carlos Sanchez. El equipo presentaba el error 1925. Se realizó la revisión del cableado, fusibles, conectores, sensores, etc, antes de realizar la sustitución, aún el error persistía. Se realizó el cambio de cabezal y el equipo quedó operativo, posteriormente se hizo prueba de todas las funciones varias veces y no presentó fallas.

Cambio de cabezal, revisión del cableado, fusibles, conectores, sensores, etc. Pruebas de funciones.
