# Certificado de calibración

NO. P061302251608

MAGNITUD	PRESION
EQUIPO	ESFIGMOMANOMETRO
MARCA	WELCH ALLYN
MODELO	PARED
SERIE	110322141608
ACTIVO FIJO	N.R
UNIDAD DE MEDIDA	mmHg
RESOLUCION	2mmHg
RANGO DE MEDICION	40 - 280

SOLICITANTE	ESE Hospital San José de La Palma
DIRECCION SOLICITANTE	Cra. 5 #1-04
UBICACION	URGENCIAS
FECHA DE CALIBRACION	13 de febrero de 2025
NUMERO DE PAGINAS	5

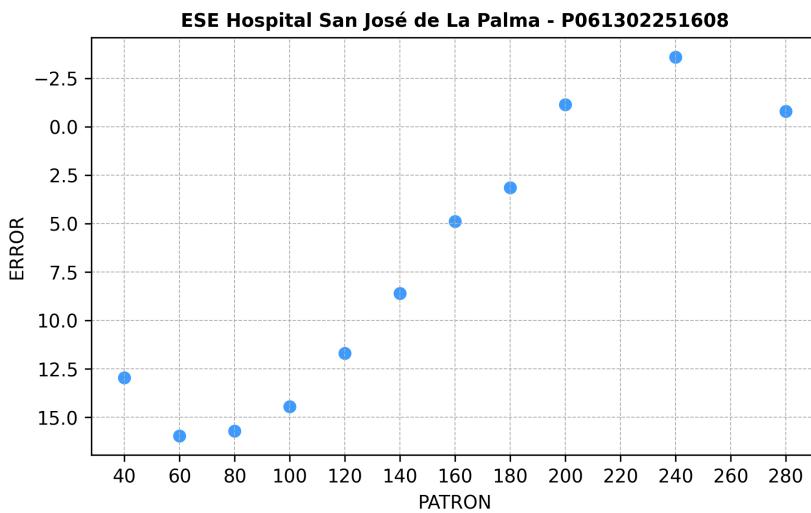
mmHg	40	60	80	100	120	140	160	180	200	240	280
PRIMERA	52.30	75.60	95.40	114.30	131.90	149.40	166.20	182.50	198.00	237.40	280.60
SEGUNDA	53.60	76.30	96.00	114.60	131.50	147.80	163.60	183.80	199.70	235.40	277.80
ERROR	12.95	15.95	15.70	14.45	11.70	8.60	4.90	3.15	-1.15	-3.60	-0.80

Al graficar los errores obtenidos respecto al patrón el cual era la presión emitida por el equipo de tensiómetro, se obtuvo el siguiente resultado:

Se recomienda realizar calibraciones periódicas para garantizar que el tensiómetro mantenga su precisión y exactitud a lo largo del tiempo

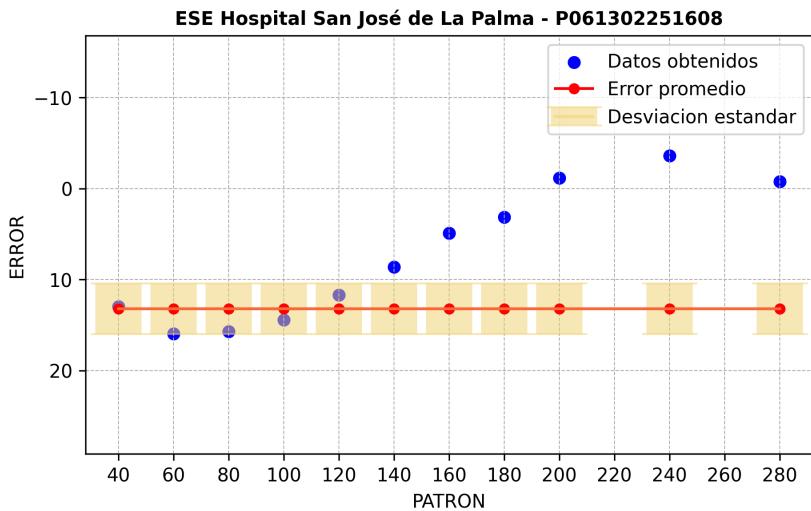
ERROR PROMEDIO	13.22
DESVIACION ESTANDAR	2.79

Posteriormente se realiza un estudio a los datos y se realiza el grafico de la desviación estándar que presentó el conjunto de datos de los errores del tensiómetro, dando como resultado el siguiente gráfico:
