# Certificado de calibración

NO. P021302255532

MAGNITUD	PRESION
EQUIPO	ESFIGMOMANOMETRO
MARCA	TYCOS
MODELO	PARED
SERIE	29965532
ACTIVO FIJO	N.R
UNIDAD DE MEDIDA	mmHg
RESOLUCION	2mmHg
RANGO DE MEDICION	40 - 280

SOLICITANTE	ESE Hospital San José de La Palma
DIRECCION SOLICITANTE	Cra. 5 #1-04
UBICACION	CONSULTORIO 2
FECHA DE CALIBRACION	13 de febrero de 2025
NUMERO DE PAGINAS	5

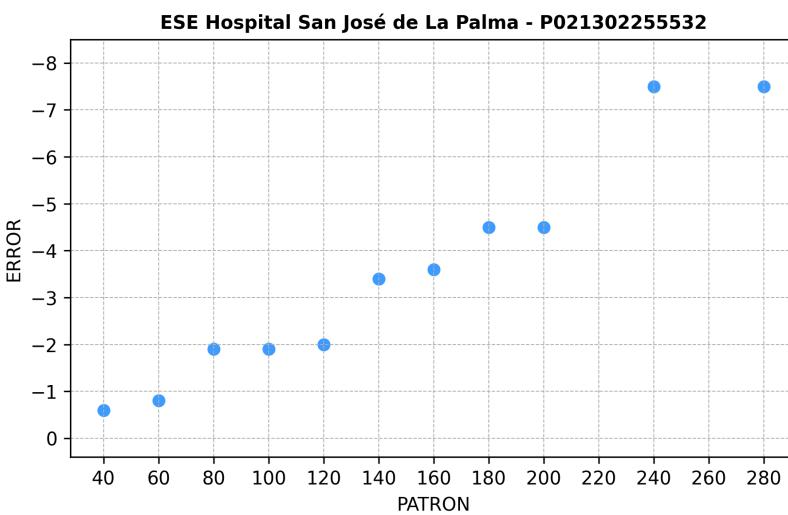
mmHg	40	60	80	100	120	140	160	180	200	240	280
PRIMERA	39.60	59.50	78.00	98.00	118.00	137.60	156.80	176.00	195.00	235.00	274.00
SEGUNDA	39.20	58.90	78.20	98.20	118.00	135.60	156.00	175.00	196.00	230.00	271.00
ERROR	-0.60	-0.80	-1.90	-1.90	-2.00	-3.40	-3.60	-4.50	-4.50	-7.50	-7.50

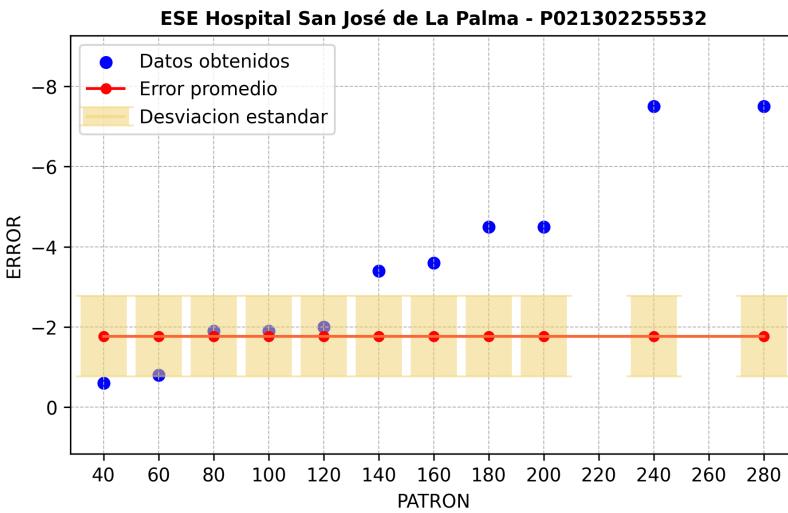
ERROR PROMEDIO	-1.77
DESVIACION ESTANDAR	1.01

Al graficar los errores obtenidos respecto al patrón el cual era la presión emitida por el equipo de tensiómetro, se obtuvo el siguiente resultado:

Se recomienda realizar calibraciones periódicas para garantizar que el tensiómetro mantenga su precisión y exactitud a lo largo del tiempo
