تقرير فحص المركبـات الشامـل
Premium Inspection Report

التاريخ Date	Apr 18, 2024	رقم تقرير اوتوسكور AutoScore Report #	11180424045
جهة التمويل Organization Name	البنك الاسلامي الاردني	نوع السيارة Vehicle Make	Honda
اسم مالك السيارة Vehicle Owner Name	DE ELECTRIC	صنف السيارة Vehicle Model	e:NS1
لون السيارة Vehicle Color	أبيض	سنة الصنع Production Year	2023
اسم مشتري السيارة Buyer Name	يوسف احمد يوسف النوباني	سعة المحرك Engine Capacity	0
القراءة الحالية للعداد Current Mileage	15 KM	رقم الشاصي Vin No.	LVHRS1851P5202939
رقم اللوحة License Plate No.	FREEZONE	نوع المحرك Engine Type	Electric
الاضافات Car Options	شحن لاسلكي,كراسي مدفئة,كراسي جلد,شاشة أمامية,عدادات ديجيتال,حساسات ضغط الإطارات,الدخول بدون مفتاح (بصمة),تتبع المسار,النقطة الع...

تاريخ الفحص Inspection Date	نوع وصنف المركبة Car Make & Model	سنة الصنع Production Year	رقم التقرير Report Number
Apr 18, 2024	Honda e:NS1	2023	11180424045

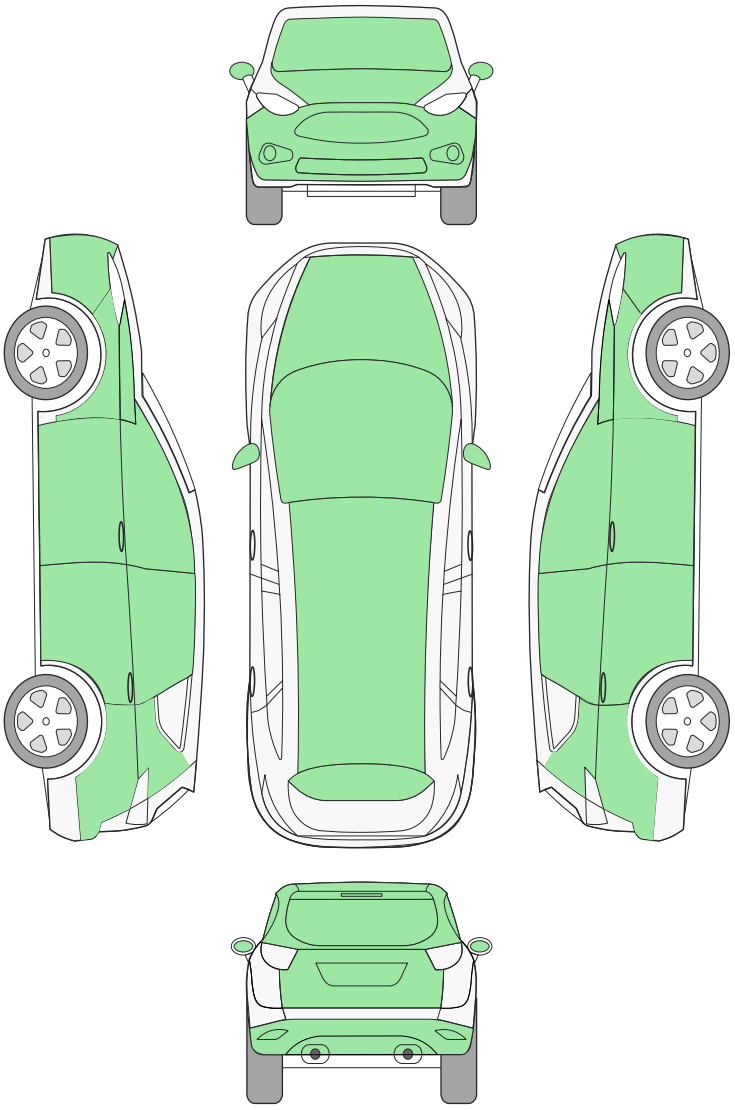
1	صدام امامي Front Bumper
2	غطاء المحرك Hood
3	جناح امامي يمين Front Right Fender
4	باب امامي يمين Front right door
5	باب خلفي يمين Rear right door
6	جناح خلفي يمين Rear right fender
7	الصدام الخلفي Rear Bumper
8	جناح خلفي يسار Rear left fender
9	باب خلفي يسار Rear left door
10	باب امامي يسار Front left door
11	جناح امامي يسار Front left Fender
12	السقف Roof
13	فتحة السقف Sunroof
14	باب الصندوق الخلفي Tail Gate
15	الزجاج الامامي Front Windshield
16	الزجاج الخلفي Rear Windshield
17	الحالة الداخلية Interior Condition
18	المرآة اليمين Right Mirror
19	المرآة اليسار Left Mirror
20	شبر الزجاج Windshield Rubber
21	شبر الأبواب Door Rubber

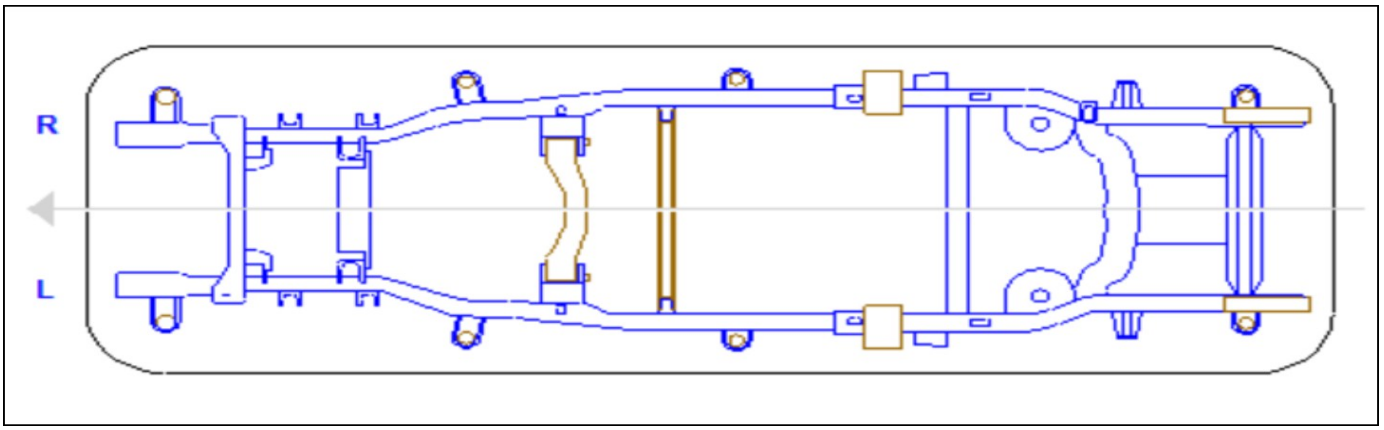
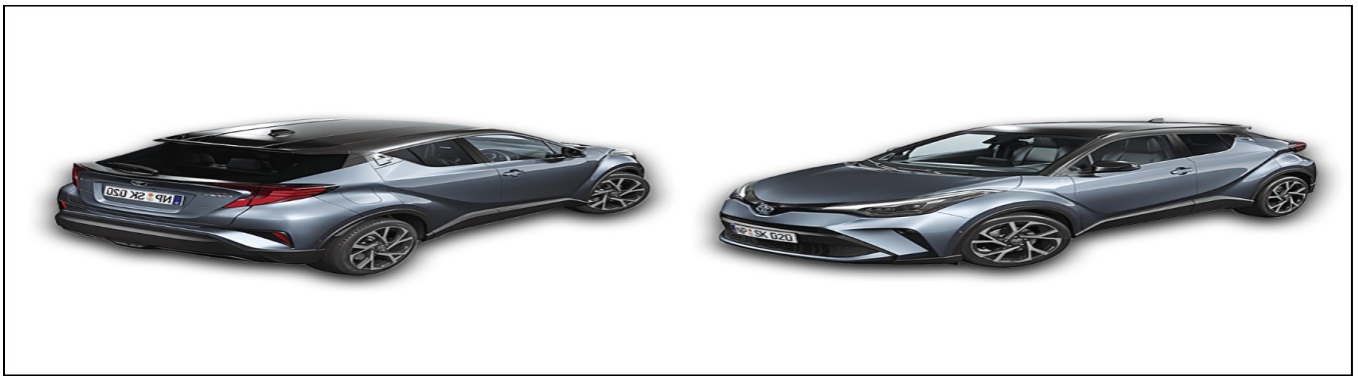
1	قياسات الشاصي الامامي اليمين Front Right Chassis Dimensions	
2	قياسات الشاصي الامامي اليسار Front Left Chassis Dimensions	
3	قياسات الشاصي الخلفي اليمين Rear Right Chassis Dimensions	
4	قياسات الشاصي الخلفي اليسار Rear Left Chassis Dimensions	
5	الهيكل الامامي Front Frame	
6	الهيكل الخلفي Rear Frame	
7	الهيكل السفلي Lower Frame	
8	الهيكل العلوي Upper Frame	
9	هيكل الجنب اليمين Right Side Frame	
10	هيكل الجنب الشمال Left Side Frame	
11	وجود الصدأ Rust Existence

ملاحظة هامة :يتم فحص الشاصيات و الهيكل اعتمادا على القياسات و الأبعاد الأصلية و التأكد من عدم وجود أي انحراف او تأثير على أداء السيارة حسب نظام CCM و دون أي ذكر أو مقارنة مع مصطلحات الفحص التقليدية (مثل جيد ، مضروب ، ضربة بنكيت ، قصعة ، دقة.. الخ).
