PP+30%GF(TC 90-GF30)			安吉尔 ANGEL
版 次	更改文件号	分 区	签 名	年\月\日				
设 计	蔡文杰 2024/10/11	审 核			比例	重 量 g	版 本	J3608-ROC120-Z1-4
会 签					1:2	63±2	V0.0	转接头
标准化		批 准			共 页	第 页

1. 图纸基本信息

图号： 1765355663615
名称： 正样本-J3608-ROC120转接头总成
版本： 1.0
上传时间： 2025-12-10 16:34:23
检测时间： 2025-12-10 16:35:05

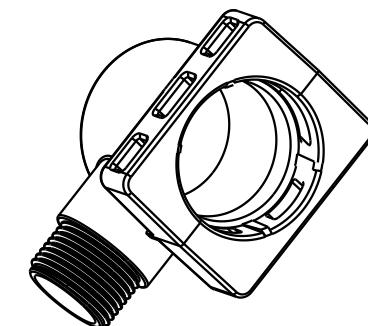
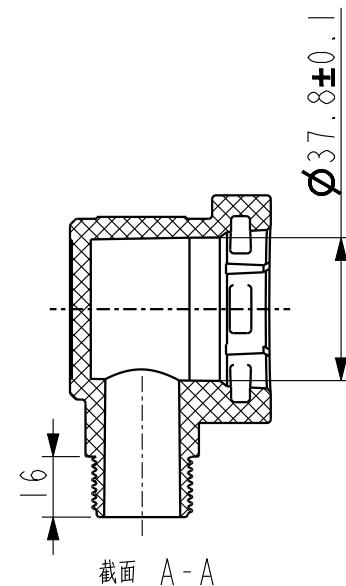
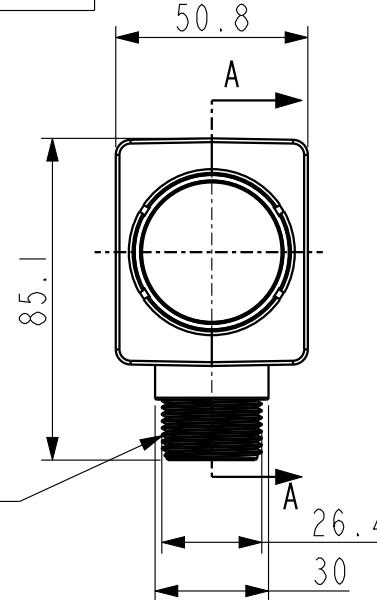
检测结论： 不符合

检测项目	检测结果	发现内容	位置描述	修改建议
尺寸未精确到十分位，公差标注不符合精确度要求，公差管控值未低于未注公差表	不符合	存在尺寸（如 376 ± 0.8 ），尺寸为整数，公差为十分位，未按 376.0 ± 0.8 标注，且公差管控值未低于未注公差表	图纸尺寸标注区域	将尺寸标注为 376.0 ± 0.8 ，确保公差精确度与尺寸一致，并核对未注公差表后调整公差值
尺寸未精确到十分位，与公差精确度不一致	不符合	尺寸标注如 376 ± 0.8 ，尺寸为整数，公差为十分位，未保持精确度一致	图纸尺寸标注区域	将尺寸标注为 376.0 ± 0.8 ，使尺寸和公差都精确到十分位
未标注" \triangle "符号，数量不足1个	不符合	图纸中无尺寸标注带" \triangle "符号	图纸所有尺寸标注区域	在关键尺寸前标注" \triangle "符号，如 $\triangle376.0\pm0.8$ 等
技术要求包含规则4禁止的条款	不符合	技术要求中包含"标注公差的尺寸是需要检验的重要尺寸"和"产品颜色为白色、外观颜色应于封样颜色一致"等内容	图纸左下角技术要求区域	修改技术要求内容，删除禁止条款
人员信息完全缺失	不符合	标题栏人员信息区域（设计、审核、标准化、批准等）无填写内容	图纸右下角标题栏人员信息区域	填写设计、审核、标准化、批准等人员信息
未注公差表缺失	不符合	图纸中未找到未注公差表	图纸右上角或右下角	在图纸右上角或右下角添加未注公差表
存在安吉尔LOGO标识	符合	图纸右下角有"安吉尔ANGEL"标识	图纸右下角标题栏	无
图号栏已填写	符合	标题栏图号栏填写了"J3608-ROC120-Z1-4"	图纸右下角标题栏图号栏	无
名称栏已填写	符合	标题栏中文名称栏填写了"转接头"	图纸下方标题栏名称栏	无
材料栏已填写	符合	标题栏材料栏填写了"PP + 30%GF (TC 90 - GF 30)"	图纸下方标题栏材料栏	无
版本栏已填写	符合	标题栏版本栏填写了"V0.0"	图纸下方标题栏版本栏	无
重量栏已填写	符合	标题栏重量栏填写了"63±2"	图纸下方标题栏重量栏	无
