วิเคราะห์แนวโน้มความเสียหายของเครื่องจักรหมุนอิงตาม ISO 10816-3

ข้อมูลชุด A_Cooling Pump OAH 02_M1H_1480_Oct24 :

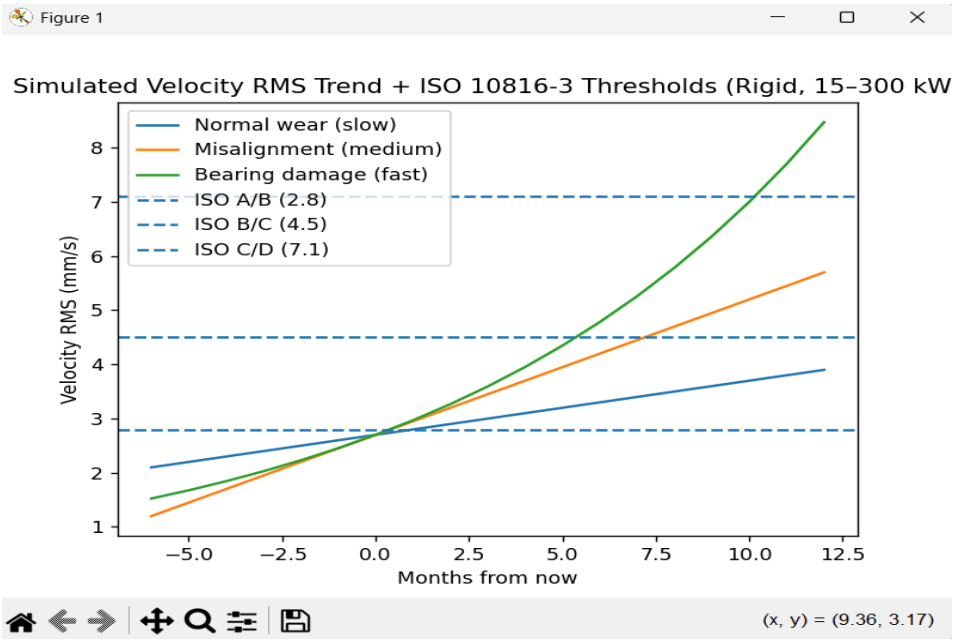
จากผลการพยากรณ์พบว่าแนวโน้มค่า RMS มีการเพิ่มขึ้นอย่างต่อเนื่อง และมีความเป็นไปได้ที่จะเข้าสู่ **Critical Zone (7.1 mm/s)** หากไม่มีการบำรุงรักษา

- เส้นสีน้ำเงิน : แนวโน้มค่า RMS ปัจจุบัน
- เส้นสีส้ม : ผลการพยากรณ์จาก Machine Learning
- เส้นประ : เกณฑ์ ISO 10816-3
