Rapport d'intervention

Résolution d'instabilité réseau

Service de Rhumatologie — Secrétariat (2ème étage)

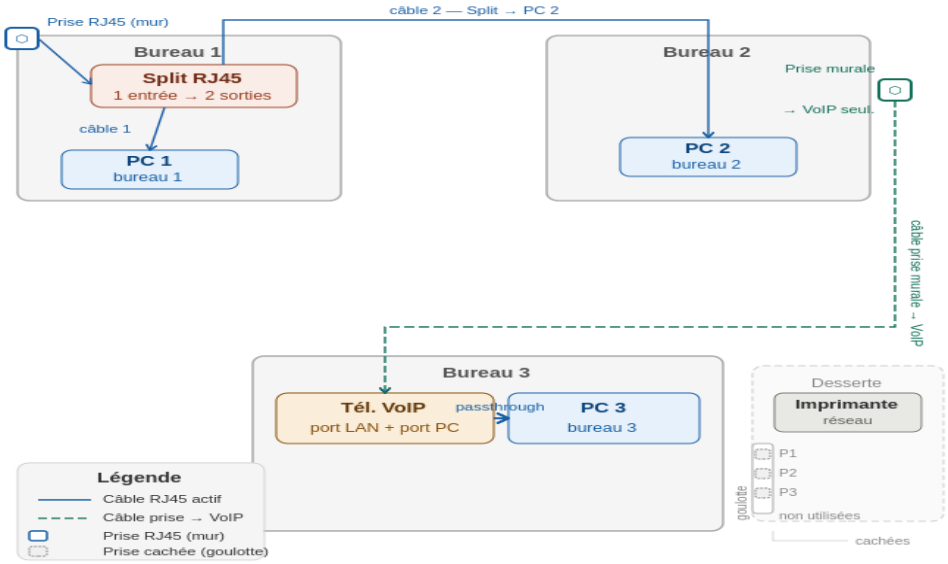
Figure 1 — Câblage du secrétariat avant intervention

- **Poste 1 :** connecté via un câble traversant toute la pièce, passant par le port passthrough d'un téléphone VoIP.
- **Poste 2 :** raccordé à une prise murale directe.
- **Poste 3 :** raccordé à la même prise murale via un split RJ45 présentant un faux contact, à l'origine des pertes réseau intermittentes.

Split RJ45 en cause.

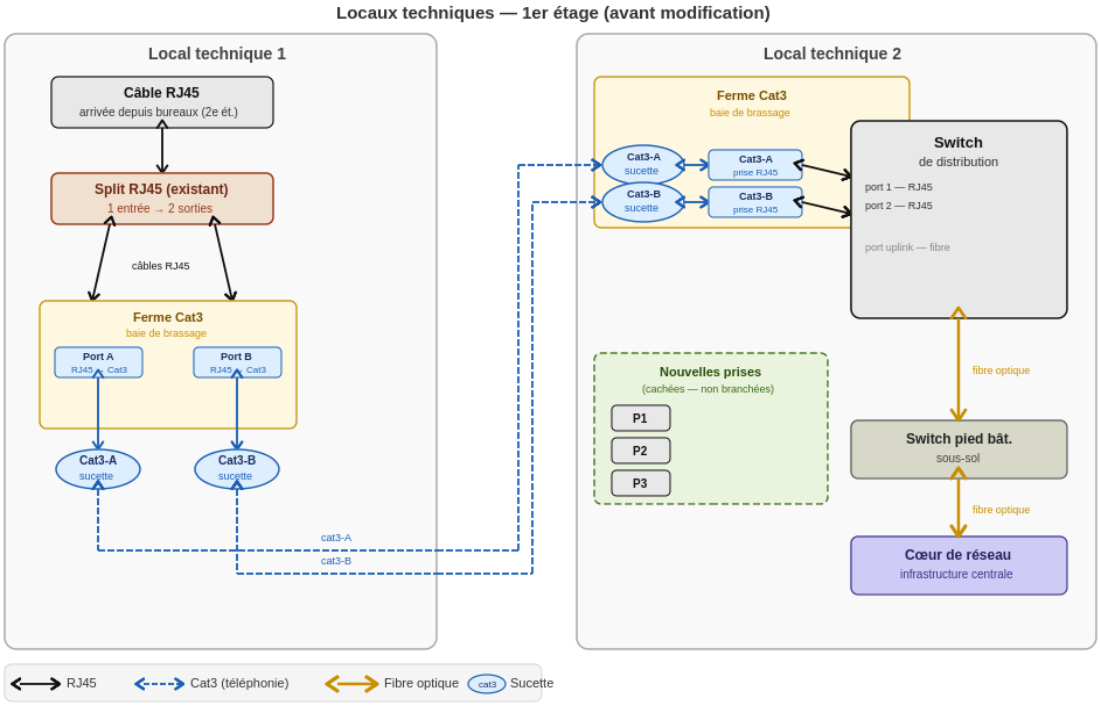
Figure 3 — Locaux techniques avant intervention

Le local technique 1 contient le split opposé correspondant à celui du secrétariat. Ce split redistribuait la liaison entrante en deux câbles RJ45 connectés sur une ferme de téléphonie catégorie 3, elle-même reliée au local technique n°2.

Le split a été supprimé. Le câble RJ45 arrivant des bureaux a été raccordé directement sur le port A de la ferme catégorie 3.
