DICTAMEN TECNICO ESTRUCTURAL DE INSPECCIÓN VISUAL

EDIFICIO CORPORATIVO CASA LEY

Calzada José Limón, No. 2031 Nte., CP. 80020,
Infonavit Humaya, Culiacán Sinaloa.

25 DE MAYO DE 2026

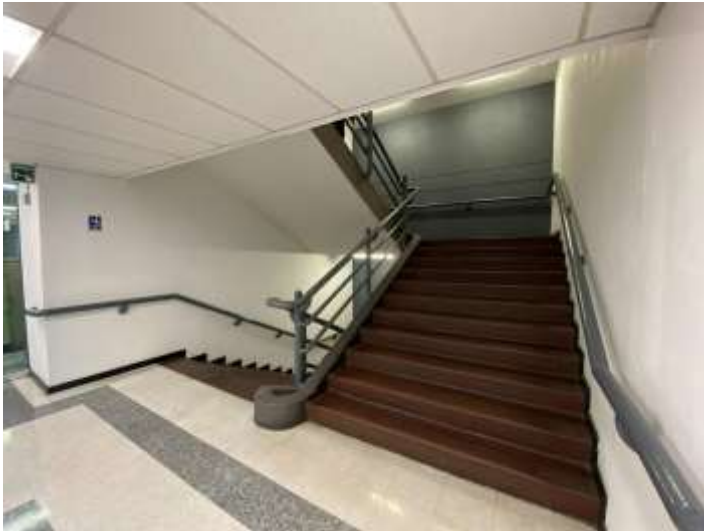
>En lo general, no se aprecian fallas estructurales, ni tampoco deterioros, ya que como se describe en párrafo anterior, esta edificación es de muy reciente fecha de construcción. Durante la inspección visual, pusimos máxima atención, a los elementos que, por su ubicación, pueden ser más propensos a sufrir deterioros prematuros por humedad, y hasta la fecha, no existe evidencia de ello.
