Analyse de Surface Routière

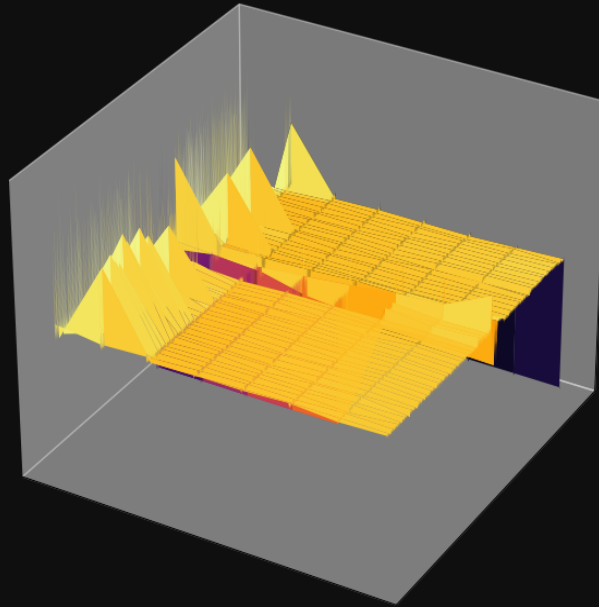
Analyse de surface routière - Hauteur moyenne des irrégularités: 64.87 cm - Déviation maximale détectée: 135.10 cm - Écart-type (uniformité): 11.63 cm - État général: Critique Interprétation : Défauts critiques présents. Planifier travaux de nivellement ou réparation ciblée.
