Quality Assurance Report

CUSTOMER(고객명)	DESCRIPTION(품명)	LOT NO(로트번호)	ISSUED DATE(발행일자)
세종에이앤에스	0.15*107	20250821 -01 ~ 02	2025-08-21
규격(재질)		LOT SIZE(수량)	
0.15*107 Cu	Ni 1.0~2.0μm	538 Kg

품명 : 0.15x107 초물 LOT NO : 250821-01 DATE : 25.08.21.

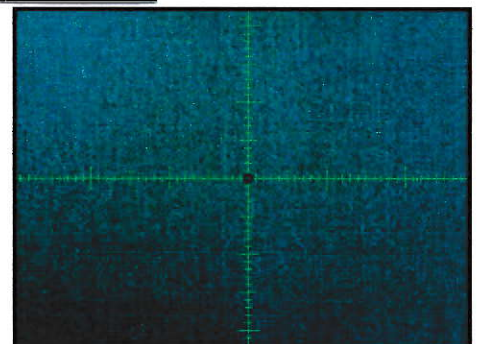
No	μm Ni	Ni tolerance		
		1.435	1.520	1.605
1	1.500			
2	1.435			
3	1.605			
4	1.533			
5	1.527			
Mean	1.520			
S.Dev	0.061

도금원소 : Ni/
측정값 개수
최대값 1
최소값 1
범위 0.061
평균값 1.520
표준편차 0.061
변동계수 4.038

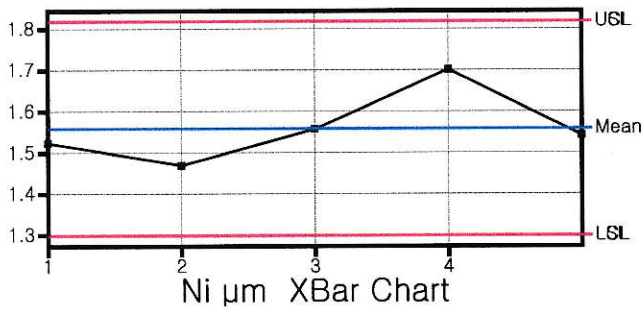
품명 : 0.15x107 종물 LOT NO : 250821-01 DATE : 25.08.21.

No	μm Ni	Ni tolerance
1	1.523	1.416 1.558 1.701
2	1.469	
3	1.557	
4	1.701	
5	1.542	
Mean	1.558	
S.Dev	0.086

측정값 개수 5

최대값 1.701

최소값 1.469

범위 0.232

평균값 1.558

표준편차 0.086

변동계수 5.543
