Quality Assurance Report

CUSTOMER(고객명)	DESCRIPTION(품명)	LOT NO(로트번호)	ISSUED DATE(발행일자)
캠텍	0.1778*19.05	20260714 -01 ~ 38	2026-07-14
규격(재질)		LOT SIZE(수량)	
0.1778*19.05 STS305 BA	Au 0.254 μ m~ Ni 0.1 μ m	1866.8 Kg

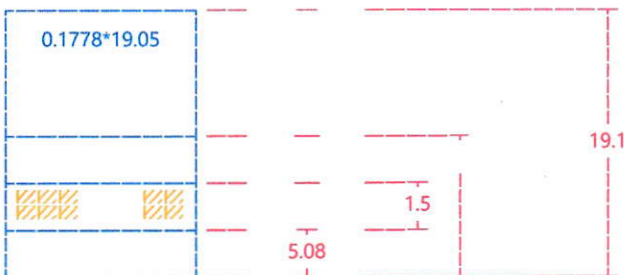
제품도면

NO	항목/구분	SPEC			검사주기	우리하이피	
		규격	하한(-)	상한(+)		1차	2차
1	전폭	19.05	-0.127	0.127	Reel/Lot	18.972	
2	간격	5.08	-0.152	0.1524	Reel/Lot	5.078	
3	도금폭	1.52	-0.152	0.1524	Reel/Lot	1.598	
4	간격	6.60	-0.152	0.1524	Reel/Lot	6.665	
5							
6							
7							
8							
9							
10
