Quality Assurance Report

CUSTOMER(고객명)	DESCRIPTION(품명)	LOT NO(로트번호)	ISSUED DATE(발행일자)
호연이엔지	0.2*100	20260908 -01/V3	2026-09-08
규격(재질)		LOT SIZE(수량)	
0.2*100 SUS301-3/4H	Ni 1.0~3.0 μ m	329 Kg

품명 : 0.2X100 초물 LOT NO : 260908-01 DATE : 26.09.08.

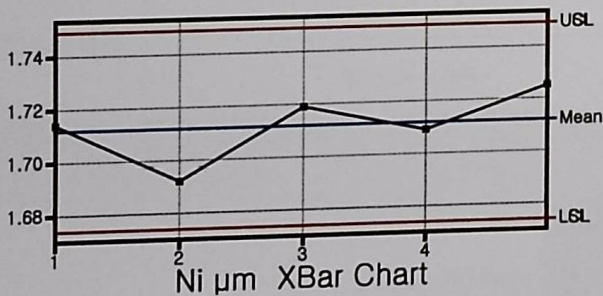
품명 : 0.2X100 종물 LOT NO : 260908-01 DATE : 26.09.08.

No	μm Ni	Ni tolerance	
		1.692	1.732
1	1.714		
2	1.692		
3	1.719		
4	1.709		
5	1.725		
Mean	1.712		
S.Dev	0.013

도금원소 : Ni//SS
측정값 개수 5
최대값 1.725
최소값 1.692
범위 0.033
평균값 1.712
표준편차 0.013
변동계수 0.734
