G1-01 / CURRENT CONDITIONS

現況問題

無號誌市區正交三岔路口

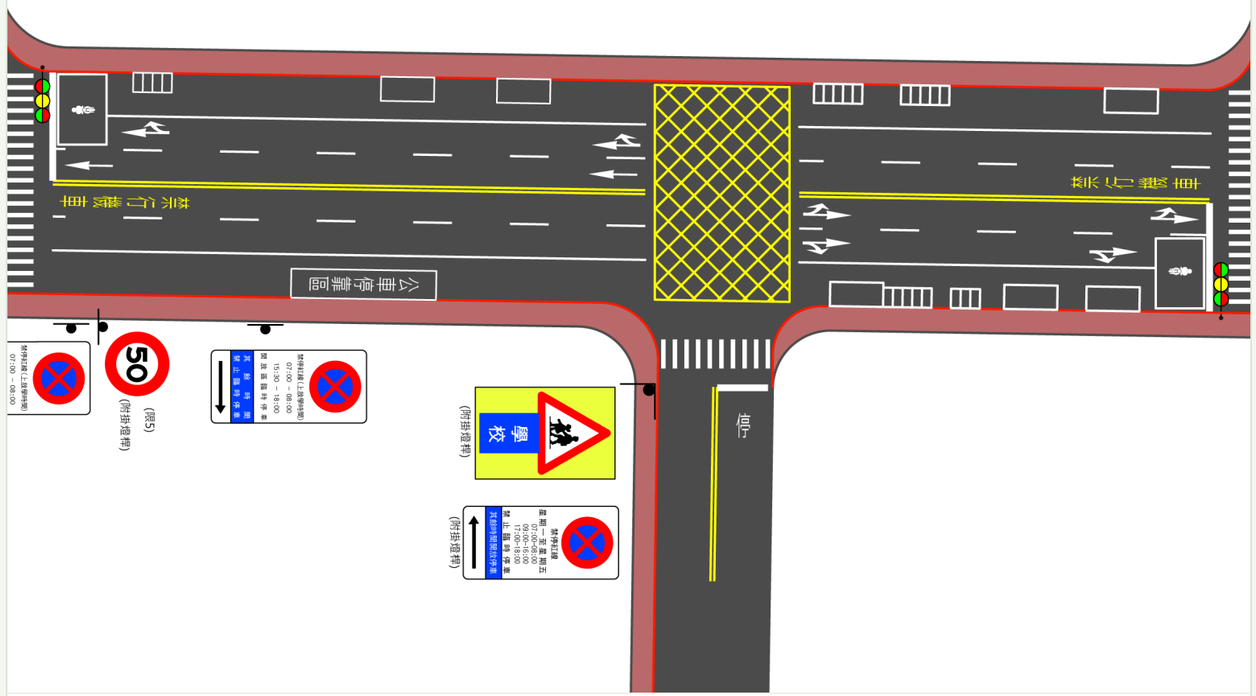
現況圖

01 停讓提示與行人警示

- 次要道路僅設「停」標字。
- 前方設有行穿線，建議加設「當心行人」標誌。
- 路側空間足夠時，搭配「停車再開」標誌。

02 檢視標誌是否符合環境

- 周邊學校為國中，「當心兒童」的適用情形應重新檢視。
- 次要道路未設「最高速限」標誌。
