FICHA DE REPARACIÓN					00009
FICHA DE REPARACION			FECHA	00/00/00	
NOMBRE	Unai				
APELLIDOS	Cervero Martínez				
CICLO DE REFERENCIA					
CIUDAD		EDAD			
TELÉFONO					
CORREO ELECTRONICO

INFORMACIÓN DEL OBJETO A REPARAR		DETALLES (FOTOS)				
QUE ES?	Una radial de la marca Uni Work.	IIW960AG				
QUE LE PASA?	Cuando enciendes la radial se va la luz.	230V-50Hz 960W 11000min 115mm M14 a CCC				
QUE TE PROPONES HACER?	Desmontarla para encontrar el fallo e intentar arreglarlo.	Serial n. 0E75704D2905 PO 00342 BJ.7.090

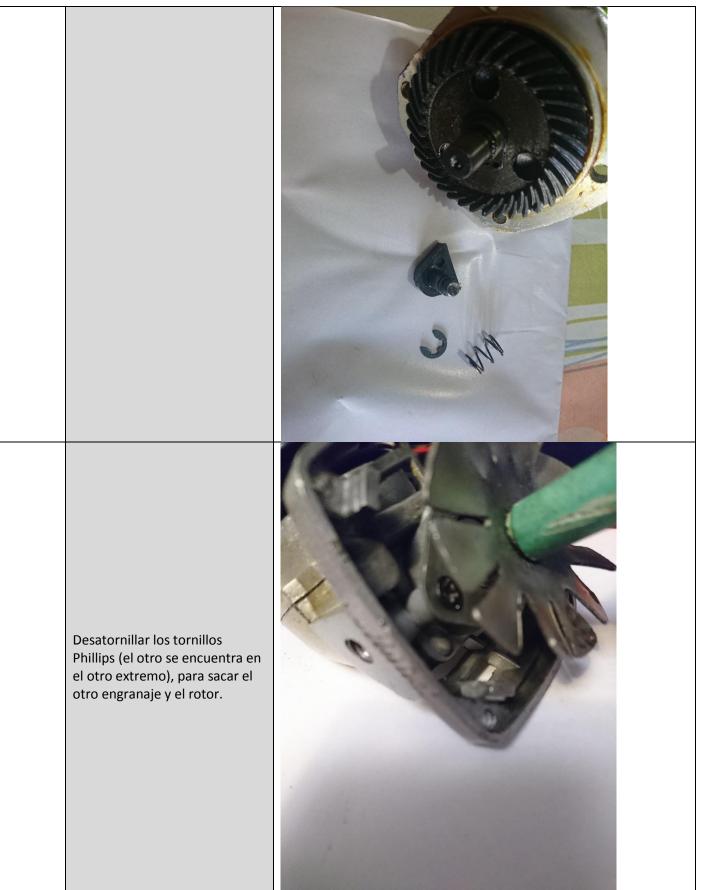
Desatornillar los dos tornillos Phillips para poder sacar el estator.

Después de quitar los tornillos dar sacar el estator con cuidado.
