Señores:	CONFIPETROL S.A.S			OC/OS:	428009 _ 15/08/24
Encargado:	ERICK MATTOS	Fecha Informe:	02-Sept-2024	Planta:	CENIT GALÁN
Proyecto:	PXQ REPARACIÓN DEL GROUTING DE LA BASE DE MOTOR MPE 2420 REPARACIÓN PLATINAS Y PERNOS DE ANCLAJE.				
Equipo:	Sistema de Bombeo	Ref/Tag:	BPC-2420

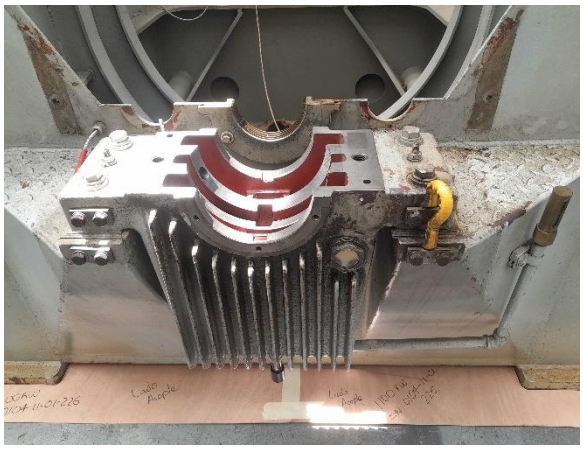
El grout de apoyo y nivelación de las placas de asentamiento e instalación del motor del sistema de bombeo 2420, presentaba las siguientes condiciones desfavorables:

- Al apriete controlado cuatro (4) de los ocho (8) tornillos de fijación del motor se prolongan de los soleplate´s, dejándolo libre.
- Los soleplate´s no cuentan con pernos de anclaje que las consoliden al grout y la cimentación, situación que no garantiza el monolitismo del conjunto.

Soleplate´s a reemplazar

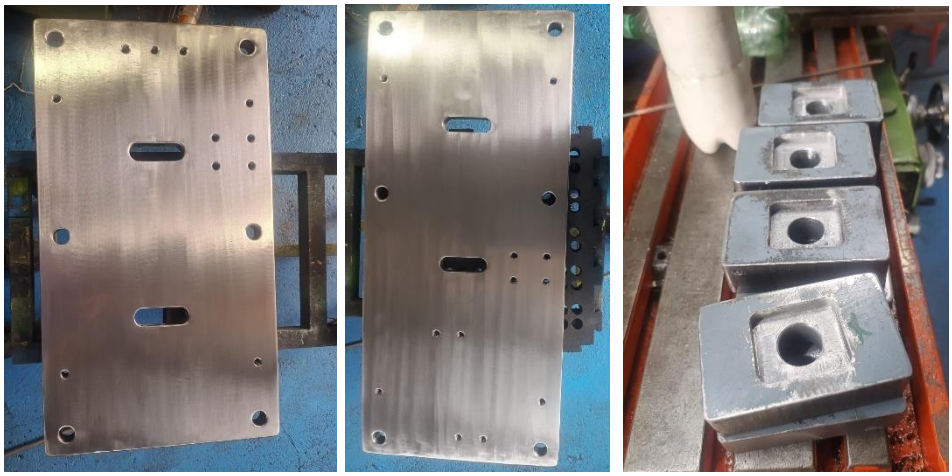
Replanteo y acotación de motor de 1100 kW (1500 Hp) SN:0104-11-01-226

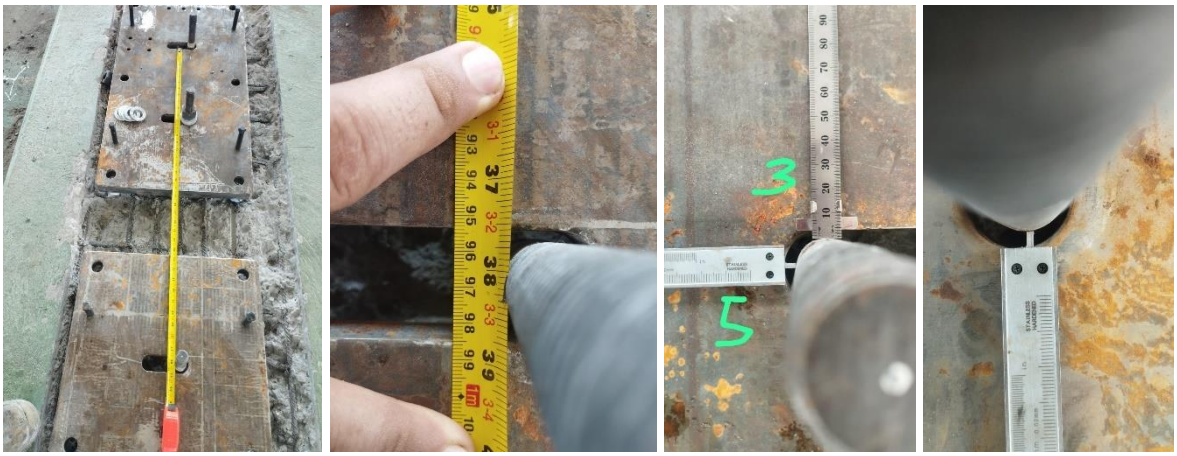
- Retiro del grout que apoya y bordea las platinas de soporte mediante herramienta eléctrica de bajo impacto (10-20 Joules) y manual para demolición. La superficie de grout existente derruye con cierta facilidad de la superficie, manifestándose sin desbaste ni rugosidad la cimentación.
- Retiro de las platinas de soporte/Soleplates mediante tensión manual con palanca, no fue necesario el uso de herramienta adicional para separar las platinas del grout existente, lo cual, es evidencia de la falta de monolitismo del motor con sus cimientos. Cada platina suelta, se izó y retiró del área para su disposición final.

Contaminantes entre la integridad y cohesión del grout y placa

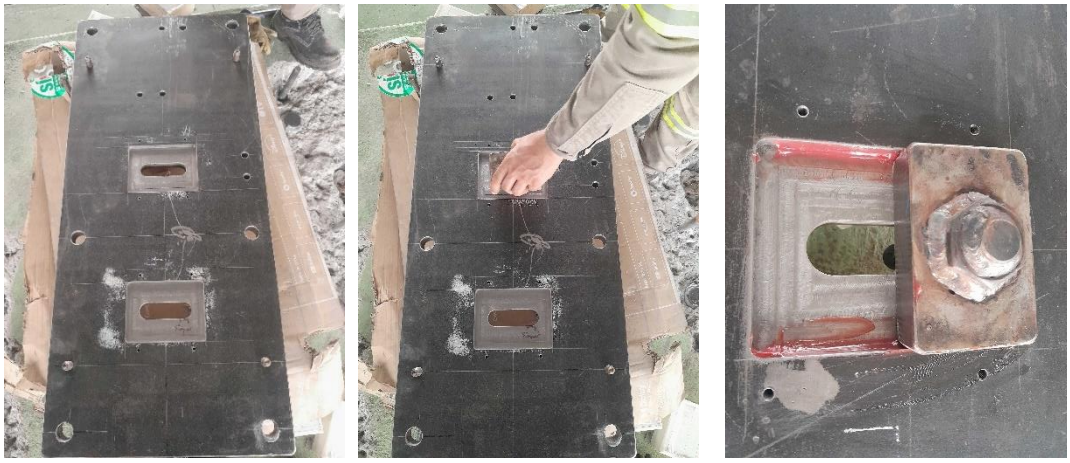
Instalación de los pernos de anclajes

- Los pernos se instalan en cada una de las cavidades realizadas con adhesivo epoxico, dejando una longitud protegida para elongación o libre estiramiento de 8 in y 12 horas de tiempo de fraguado al adhesivo epoxico de fijación.
