Señores:	CONFIPETROL S.A.S			OC/OS:	42891 _ 12/09/24
Encargado:	NATALIA CHACÓN SERNA	Fecha Informe:	29-Oct-2024	Planta:	CENIT-GALÁN II
Proyecto:	PXQ ACTIVIDADES MECÁNICAS PARA LA ADECUACIÓN, REPARACIÓN DE BASES, SOPORTES Y GROUT DE NIVELACIÓN DE LA UNIDAD 8469D.				
Equipo:	Sistema de Bombeo Vertical	Ref/Tag:	BB8469D

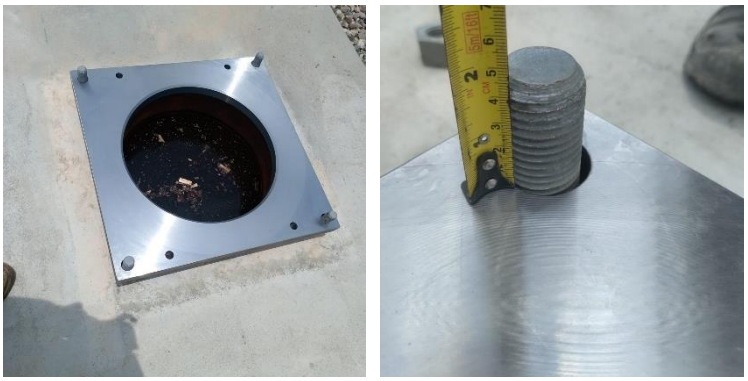
A. Nivel Láser Combinado, sistema que permite con líneas láser horizontal y vertical auto niveladas hasta ±4º, y dos puntos de plomada centrados, determinar nivelación. Con este instrumento, se traslada la posición de los sistemas BB8469B & BB8469C con diferencias de hasta 3,5 mm entre ellos al nuevo soleplate, ver:

Altura presente en las placas de los sistemas **B8469B-C**
