Señores:	MECÁNICOS ASOCIADOS SAS_MAGNEX			OC/OS:	1000265252
Encargado:	John Steven Castellanos Prado	Fecha Informe:	10-Oct-2025	Planta:	PIA-5A
Proyecto:	J49843-1-3.1 SERV ESP MTTO CIRA / COS-SERV, RESIST, COMPRESION, GROUTING.				
Equipo:	MOTOR WAUKESHA	Ref/Tag:	5352

Realizar los desarrollos civiles y mecánicos para el cambio del grout de apoyo/nivelación, el anclaje monolítico y las adecuaciones metalmecánicas a los calzos del motor Waukesha 5352 de la Estación PIA-5A en la Gerencia Cira Infantas.

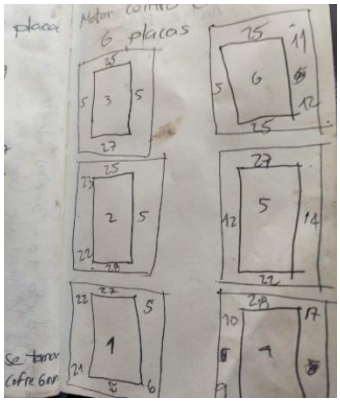
El grout de apoyo y nivelación existente en los calzos de instalación del motor Waukesha 5352, presentaba las siguientes condiciones desfavorables:

- Se proyectan grietas en el grout confinado entre los cajones estás reducen la integridad estructural del grout epoxico o su habilidad para mantener una alineación precisa.
- Las grietas en el grout facilitan la existencia de cavidades en la extensión por donde ingresan contaminantes, estos separaran la cohesión del Grout con las estructuras y equipo reduciendo el monolitismo del sistema.

Vista de superficies de grout que soportan el motor
