施工现场安全隐患检测报告

报告生成时间：2026-10-18 11:42:03
任务ID：30d294f3-2bea-46d7-9aaf-4c67ae79813f

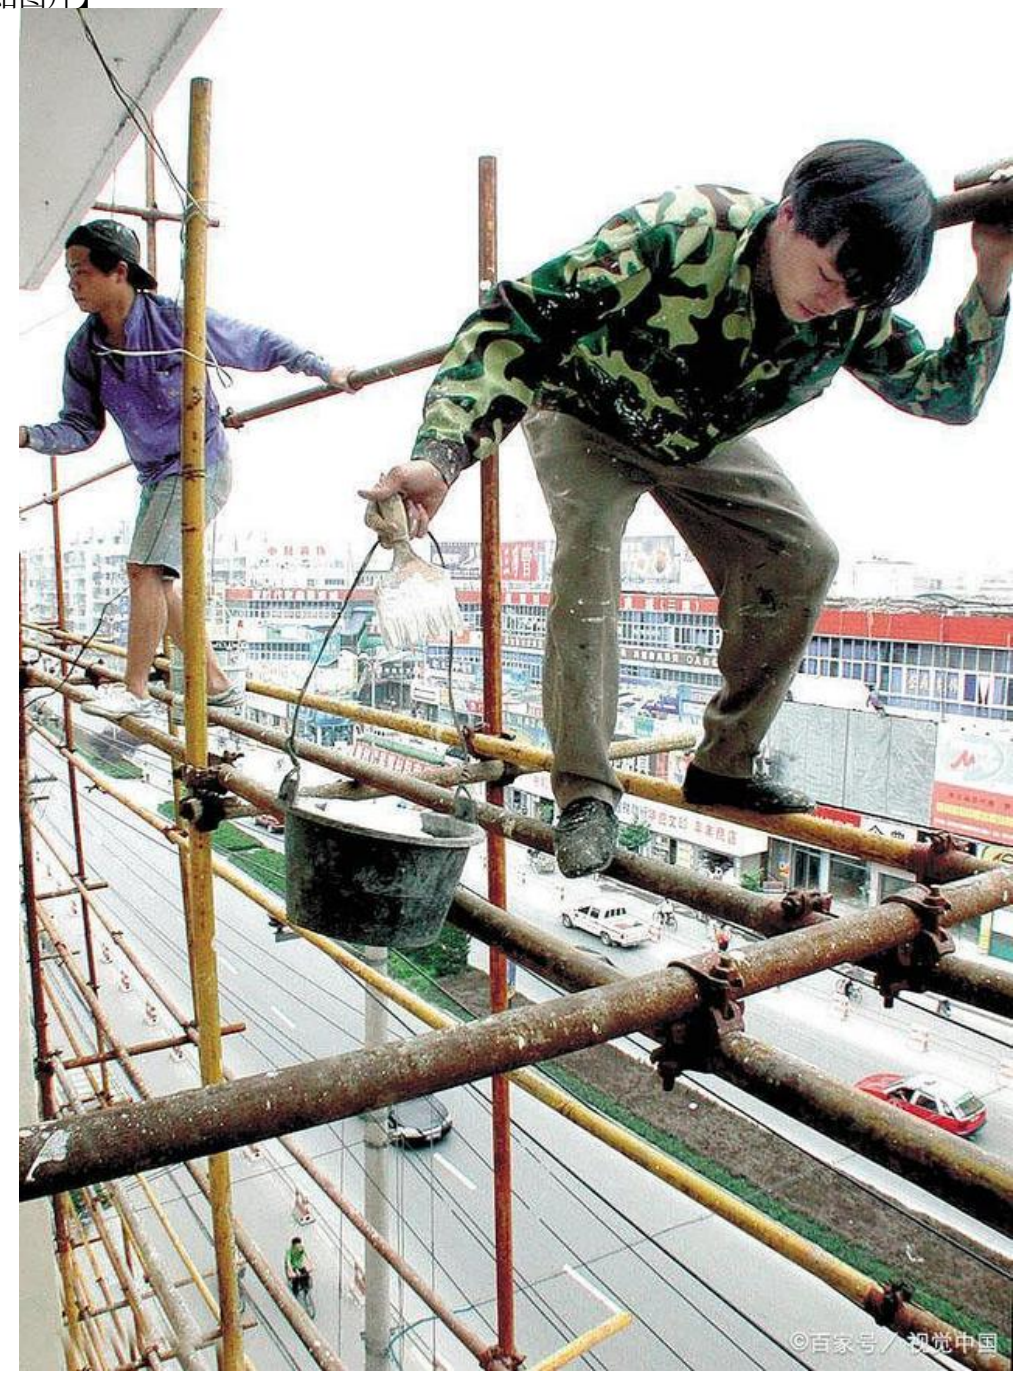
隐患类型	风险等级	隐患描述	整改建议
未佩戴安全帽	高	现场两名高处作业人员均未按规定佩戴安全帽，一旦发生物体打击或高处坠落，头部极易受到严重伤害。	立即停止作业，为所有现场人员配发并督促正确佩戴合格安全帽，经检查后方可继续施工。
脚手架防护设施缺失	高	作业层脚手架未设置可靠作业平台和完整防护栏杆，人员直接站在钢管上作业，存在高处坠落风险。	立即暂停该区域作业，按规范满铺固定脚手板，完善防护栏杆、挡脚板和连墙件，验收合格后方可使用。

未穿戴反光安全背心	中	两名进入施工现场的作业人员均未穿戴反光安全背心，作业时可视性不足，存在被车辆或机械误碰的风险。	为现场作业人员配备合格反光安全背心，并要求进入施工现场时全程规范穿戴。
