施工现场安全隐患检测报告

报告生成时间：2026-10-18 12:41:05
任务ID：5e44ebee-f260-476b-a700-290a3430d22b
媒体类型：视频
抽帧总数：13 帧

隐患总数量：6 处

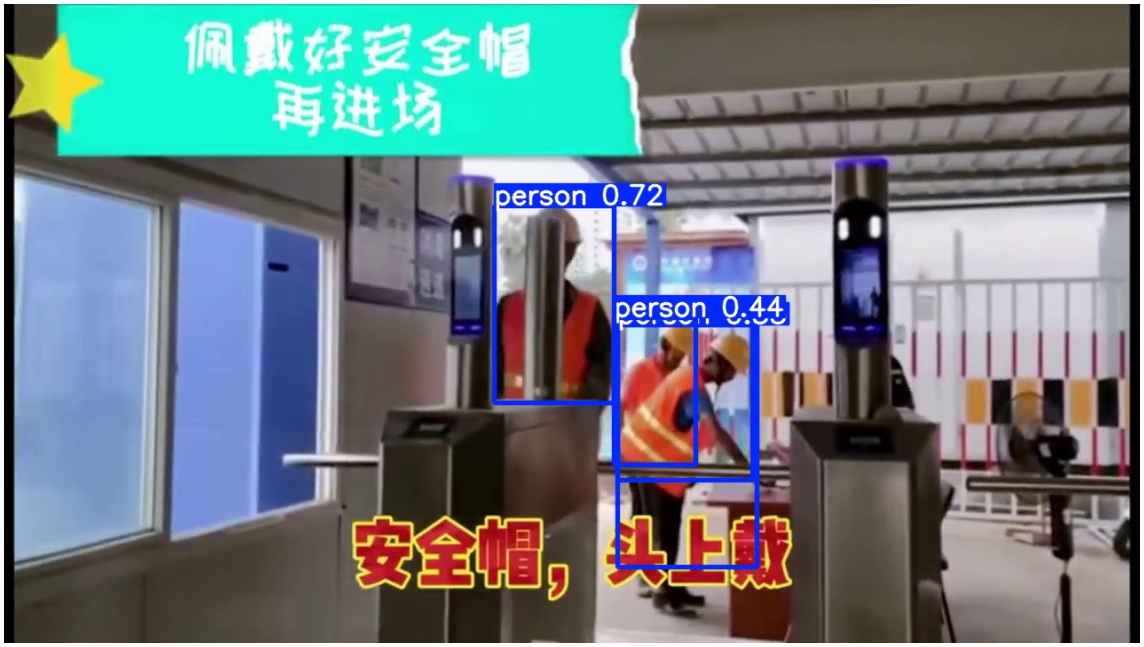
帧 4 标注图

佩戴好安全帽
再进场
person 0.90
person 0.59
你爱我呀，我爱你
