BÖLÜM 0 · EFO MAKİNA · BESLEME BANDI & SARSAK

Makine Profili

AD SOYAD	GRUP	EVİDENCE PACK	MAKİNE
Yağız Enes Doğan	Gündüz - B	Giriş (föy dışı)	Efo Makina · Besleme Bandı & Sarsak (Titreşimli Konveyör)

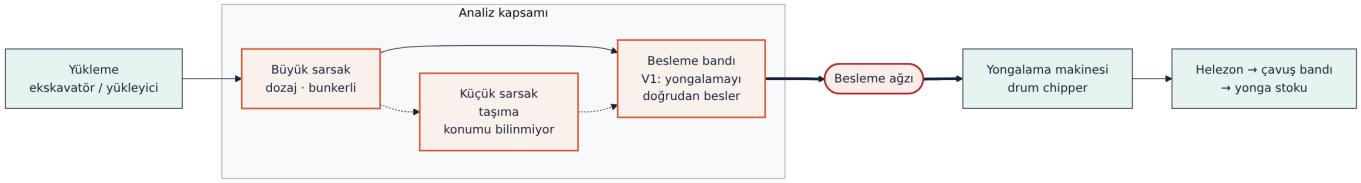
Şekil 1 — Yonga üretim hattında akış. Çerçeve içi analiz kapsamı; kesikli çizgiler konumu kesin olmayan bağlantılar.

- Helezon → çavuş bandı sırası Efo kaynaklarında yazıyor EFO-DOĞRULANMIŞ [R3, R29].
- Besleme bandı ile sarsakların sırası Efo kaynaklarında yok. Yukarıdaki sıra bir kabuldür VARSAYIM (V1).
- Besleme ağzı ayrı işaretlendi, çünkü en ağır tehlike oradadır: malzemeyle birlikte el ya da kol yongalama makinesine çekilebilir (LAB 1).
