HALLAZGOS Y OBSERVACIONES ELÉCTRICAS ITSE COISHCO		
	ÁREA DE INSPECCIÓN: ZONA DE CALDEROS		
	SEDE: COISHCO - CHIMBOTE	FECHA: 18-09-22	
	ÁREA: CALDERA N°4	NÚMERO DE HALLAZGO: 22

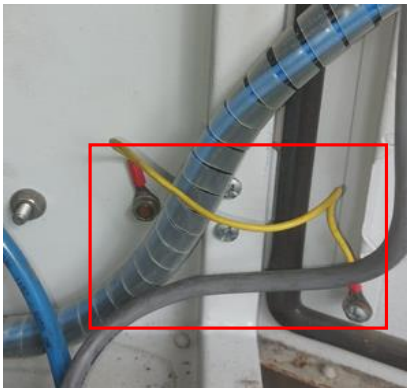
Ítem 10

10	TABLERO NO PRESENTA CABLE DE TIERRA DE ALIMENTACIÓN	Se requiere la instalación del cable de tierra de alimentación desde el tablero mas cercano, este cable debe ser de color amarillo o verde con amarillo y debe ir conectado a la barra o bornes de tierra a instalar	Tablero de control de Combustión Caldera N°3 T-CAL4-2
11	CABLE DE ATERRAMIENTO DEL TABLERO NO CONECTADO A BARRA DE TIERRA	Se requiere que el cable de aterramiento de puerta metálica este conectado a la barra de tierra mediante un cable de tierra color amarillo o verde con amarillo	Tablero de control de Combustión Caldera N°3 T-CAL4-2
12	TABLERO NO PRESENTA CABLES DE TIERRA DE ALIMENTACIÓN CONECTADO A BORNES DE TIERRA	Se requiere la instalación de los cables de tierra y conectarlos a los bornes de tierra	Tablero de control de purga Superficie - Fondo T-CAL4-1.3
13	CABLE DE ATERRAMIENTO DEL TABLERO NO CONECTADO A BARRA DE TIERRA	Se requiere la instalación del cable de aterramiento para la puerta metálica, este debe ir conectado a la barra de tierra a instalar el cable debe ser de color amarillo o verde con amarillo	Tablero de protección Caldera N°5 T-CAL5-1.1
