IAT INTER ANDEAN TRADING S.A.C.	CÓDIGO: 2024-IAT-AST-QA-RG-002	
	DEPARTAMENTO DE CONTROL DE CALIDAD	REVISIÓN: 0	
	REGISTRO DE CONTROL DIMENSIONAL	FECHA: 25/01/2024

CLIENTE : AUSTRAL GROUP S.A.A.	CÓD. DE REGISTRO : RG02-
PROYECTO : OVERHAUL DE SECADOR ROTATUBO N° 003	FECHA DE CONTROL : 28/02/2025
N° PLANO : IAT SEC-ROT-03-A	PROCEDIMIENTO : 2025-IAT-AST-QA-PR-002

IAT INTER ANDEAN TRADING S.A.C.	CÓDIGO: 2025-IAT-AST-QA-RG-005	
	DEPARTAMENTO DE CONTROL DE CALIDAD	REVISIÓN: 0	
	REGISTRO DE INSPECCIÓN VISUAL DE SOLDADURA	FECHA: 03/01/2025	
Pag 1 de 2

CLIENTE : AUSTRAL GROUP S.A.A.	CÓD. DE REGISTRO : RG05-01
PROYECTO : OVERHAULL SECADOR ROTATUBOS N°03	FECHA DE CONTROL : 3/02/2025
N° PLANO : IAT_SEC_ROT_007_A	PROCEDIMIENTO : 2025-IAT-AST-QA-PR-07

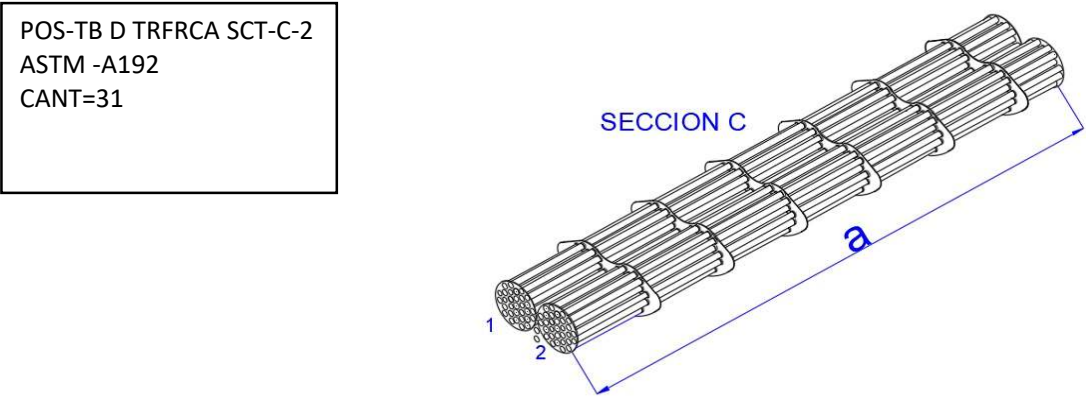
POS-TB D TRFRCA SCT-C-2
ASTM -A192
CANT=31

2. RESULTADOS			MEDIDA	DAIMENSIONES (mm)	codigo	califica
Item	Fecha	Codigo		a		
			Plano	18000	codigo	AC/RE
25	3/03/2025	TB D TRFRCA SCT-C-2-25	Canpo	18003	MC-01	A C
			$\Delta \pm$	3	MC-01	AC
26	3/03/2025	TB D TRFRCA SCT-C-2-26	Canpo	18002	MC-01	AC
			$\Delta \pm$	2	MC-01	AC
27	3/03/2025	TB D TRFRCA SCT-C-2-27	Canpo	18003	MC-01	AC
			$\Delta \pm$	3	MC-01	AC
28	3/03/2025	TB D TRFRCA SCT-C-2-28	Canpo	18002	MC-01	AC
			$\Delta \pm$	2	MC-01	AC
29	3/03/2025	TB D TRFRCA SCT-C-2-29	Canpo	18003	MC-01	AC
			$\Delta \pm$	3	MC-01	AC
30	3/03/2025	TB D TRFRCA SCT-C-2-30	Canpo	18002	MC-01	AC
			$\Delta \pm$	2	MC-01	AC

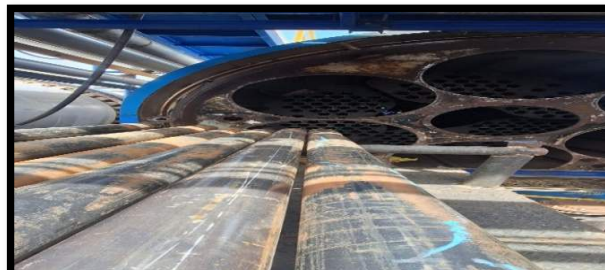
TUBERIA DE 18MT SECTOR A

TUBERIA DE 18MT SECTOR B

TUBERIA DE 18MT SECTOR -C

TUBERIAS DE 18MT

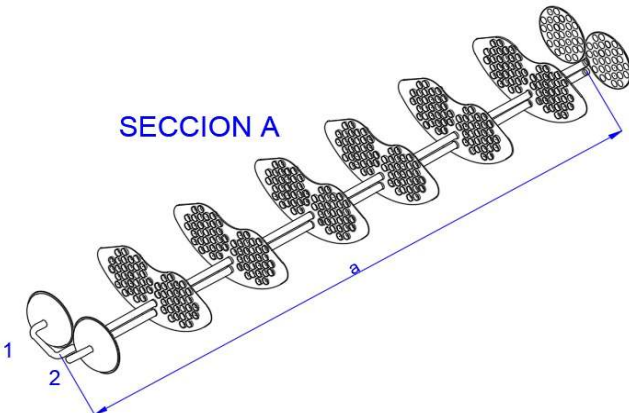
TUBERIAS DE 18 MT PARTE CARGA

TUBERIA DE 18 MT PARTE DESCARGA

TUBERIA DE 18MT PARTE DESCARGA

TUBERIA DE 18MT SECTOR A PARTE CARGA

TUBERIA DE 18MT SECTOR B PARTE CARGA

TUBERIA DE 18MT SECTOR C PARTE CARGA

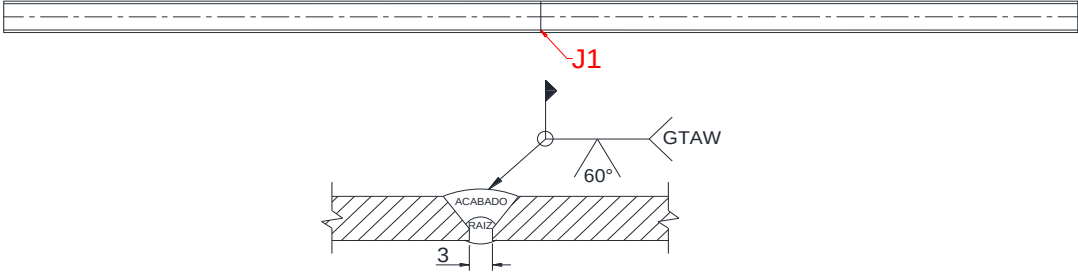
TUBERIAS DE 18MT

TUBERIA DE VAPOR SECSION -A

TUBERIA DE VAPOR SECSION-B

TUBERIA DE VAPOR SECSION-C

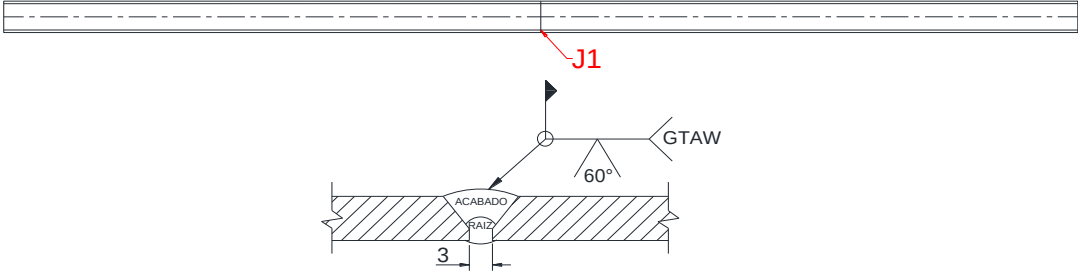
2. ESQUEMA Y/O GRÁFICO DE REFERENCIA
GRUPO A TB. 4 1/2" x 3 x 18000 COD. TB-A-01 - COD. TB-A-62 CANT. 62 UND  DETALLE DE SOLDADURA

ITEM	COMPONENTE	JUNTA N°	TIPO DE JUNTA	LONGITUD (mm)	CÓDIGO SOLDADOR	PROCESO	REFUERZO DE SOLD.		FECHA	RESULTADO	OBSERVACIÓN
							MINIMO	MAXIMO			
1	COD. TB-A-01	J1	A TOPE	361	IP-JVV	GTAW	1	3	3/02/2025	OK	-
2	COD. TB-A-02	J1	A TOPE	361	IP-JVV	GTAW	1	3	3/02/2025	OK	-
3	COD. TB-A-03	J1	A TOPE	361	IP-JVV	GTAW	1	3	3/02/2025	OK	-
4	COD. TB-A-04	J1	A TOPE	361	IP-JVV	GTAW	1	3	3/02/2025	OK	-
5	COD. TB-A-05	J1	A TOPE	361	IP-JVV	GTAW	1	3	3/02/2025	OK	-
6	COD. TB-A-06	J1	A TOPE	361	IP-JVV	GTAW	1	3	3/02/2025	OK	-
7	COD. TB-A-07	J1	A TOPE	361	IP-JVV	GTAW	1	3	3/02/2025	OK	-
8	COD. TB-A-08	J1	A TOPE	361	IP-JVV	GTAW	1	3	3/02/2025	OK	-
9	COD. TB-A-09	J1	A TOPE	361	IP-JVV	GTAW	1	3	3/02/2025	OK	-
10	COD. TB-A-10	J1	A TOPE	361	IP-JVV	GTAW	1	3	3/02/2025	OK	-
11	COD. TB-A-11	J1	A TOPE	361	IP-JVV	GTAW	1	3	3/02/2025	OK	-
12	COD. TB-A-12	J1	A TOPE	361	IP-JVV	GTAW	1	3	3/02/2025	OK	-
13	COD. TB-A-13	J1	A TOPE	361	IP-JVV	GTAW	1	3	3/02/2025	OK	-

14	COD. TB-A-14	J1	A TOPE	361	IP-JVV	GTAW	1	3	3/02/2025	OK	-
15	COD. TB-A-15	J1	A TOPE	361	IP-JVV	GTAW	1	3	3/02/2025	OK	-
16	COD. TB-A-16	J1	A TOPE	361	IP-JVV	GTAW	1	3	3/02/2025	OK	-
17	COD. TB-A-17	J1	A TOPE	361	IP-JVV	GTAW	1	3	3/02/2025	OK	-
18	COD. TB-A-18	J1	A TOPE	361	IP-JVV	GTAW	1	3	3/02/2025	OK	-
