IAT INTER ANDEAN TRADING S.A.C.	CÓDIGO: 2025-IAT-AST-QA-RG-005	 Pag 1 de 2
	DEPARTAMENTO DE CONTROL DE CALIDAD	REVISIÓN: 0	
	REGISTRO DE INSPECCIÓN VISUAL DE SOLDADURA	FECHA: 25/01/2025

CLIENTE	: AUSTRAL GROUP S.A.A.	CÓD. DE REGISTRO	: RG01-01
PROYECTO	: OVERHAULL SECADOR ROTATUBOS N°03 FRT-800	FECHA DE CONTROL	: 27/02/2025
N° PLANO	: IAT SEC-ROT -003-A	PROCEDIMIENTO	: 2025-IAT-AUT-QA-PR-002

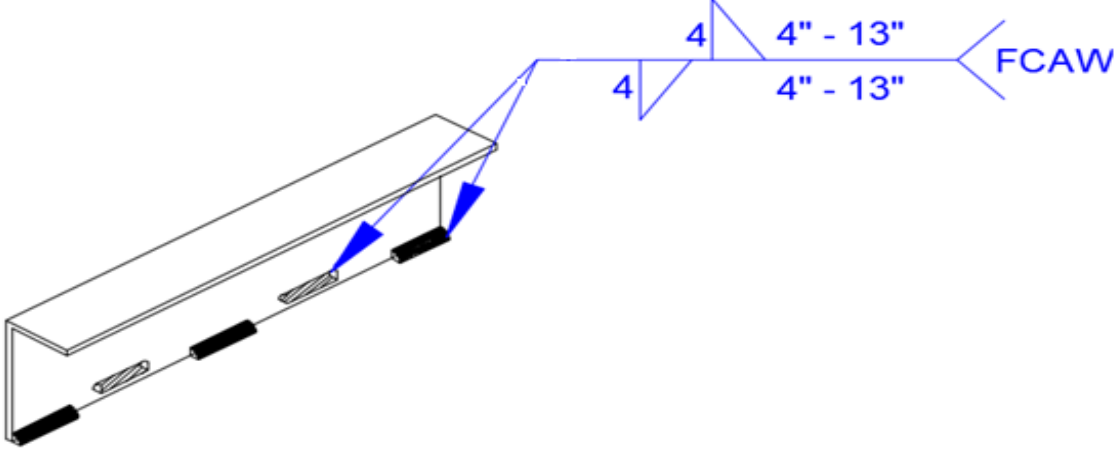
ITEM	COMPONENTE	JUNTA N°	TIPO DE JUNTA	LONGITUD (mm)	CÓDIGO SOLDADOR	PROCESO	CATETO		FECHA	RESULTADO	OBSERVACION
1	PTT-ASTM-36-SC-A-90°	J-1	J-T	2910	JLV	FCAW	4	5	27/0/2025	OK	-
2		J-2	J-T	2910	JLV	FCAW	4	6	27/0/2025	OK	-
3		J-3	J-T	2910	JLV	FCAW	4	5	27/0/2025	OK	-
											-
CALIDAD IAT		PRODUCCIÓN IAT			SUPERVISOR CLIENTE			CLIENTE			
 LOURDES AMANDO RAMOS Inspectora de Control de Calidad		 DAVID MEZA ATAU Ingeniero Residente

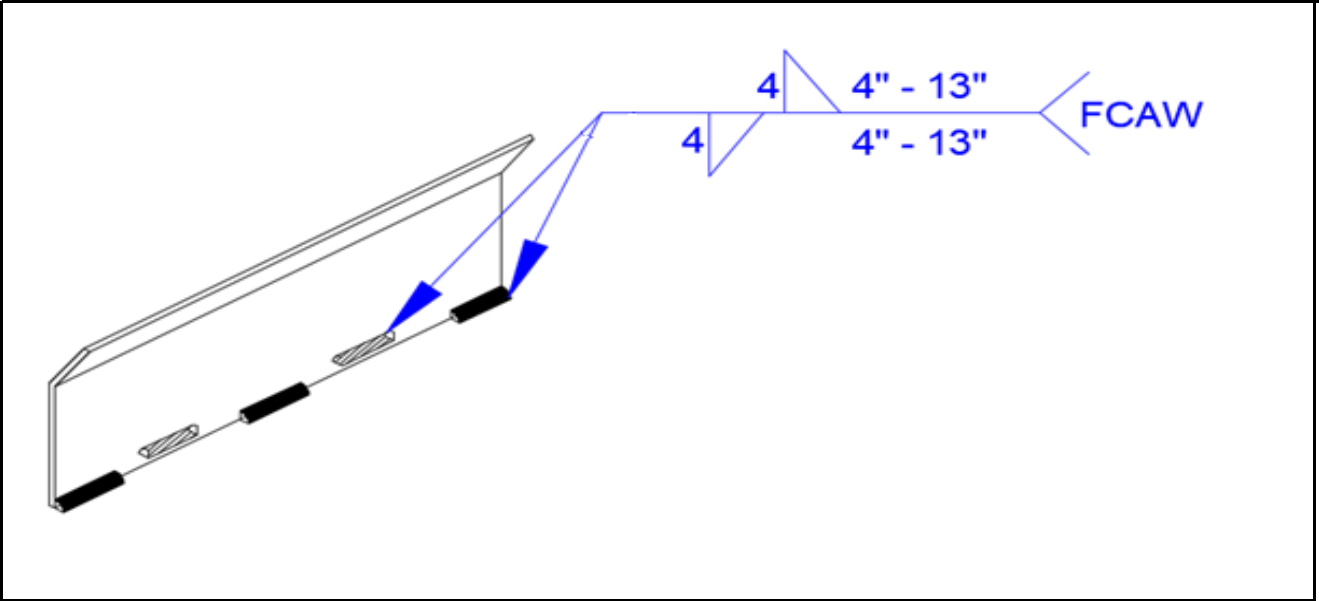
<table><tr><th rowspan="2">ITEM</th><th rowspan="2">COMPONENTE</th><th rowspan="2">JUNTA N°</th><th rowspan="2">TIPO DE JUNTA</th><th rowspan="2">LONGITUD (mm)</th><th rowspan="2">CÓDIGO SOLDADOR</th><th rowspan="2">PROCESO</th><th colspan="2">CÁTEDO</th><th rowspan="2">FECHA</th><th rowspan="2">RESULTADO</th><th rowspan="2">OBSERVACION</th></tr><tr><td>1</td><td rowspan="3">PTT-ASTM-36-SC-A-135°</td><td>J-1</td><td>J-T</td><td>2910</td><td>JLV</td><td>FCAW</td><td>4</td><td>5</td><td>27/0/2025</td><td>OK</td><td>-</td></tr><tr><td>2</td><td>J-2</td><td>J-T</td><td>2910</td><td>JLV</td><td>FCAW</td><td>4</td><td>6</td><td>27/0/2025</td><td>OK</td><td>-</td></tr><tr><td>3</td><td>J-3</td><td>J-T</td><td>2910</td><td>JLV</td><td>FCAW</td><td>4</td><td>5</td><td>27/0/2025</td><td>OK</td><td>-</td></tr></table>

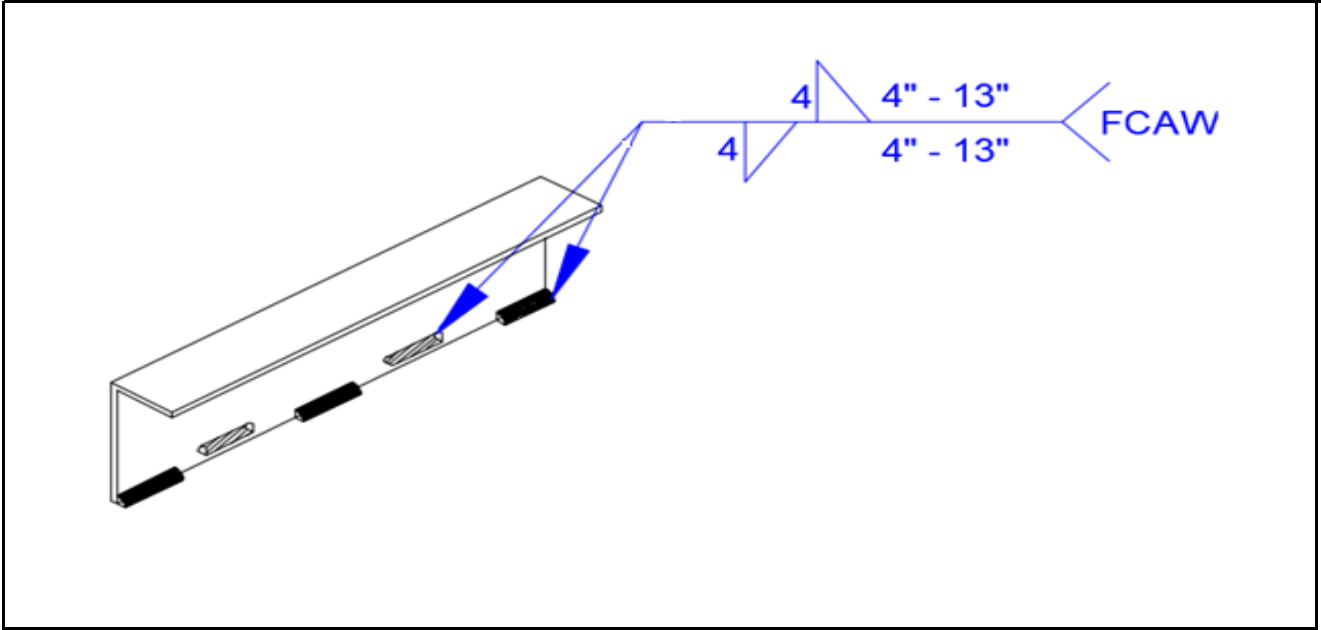
ITEM	COMPONENTE	JUNTA N°	TIPO DE JUNTA	LONGITUD (mm)	CÓDIGO SOLDADOR	PROCESO	CATETO		FECHA	RESULTADO	OBSERVACION
							MINIMO	MAXIMO			
1	PTT-ASTM-36-SC-A-90°	J-1	J-T	2250	JLV	FCAW	4	5	28/0/2025	OK	-
2		J-2	J-T	2250	JLV	FCAW	4	6	28/0/2025	OK	-
3		J-3	J-T	2250	JLV	FCAW	4	5	28/0/2025	OK	-
4		J-4	J-T	2250	JLV	FCAW	4	6	28/0/2025	OK	-
5		J-5	J-T	2250	JLV	FCAW	4	5	28/0/2025	OK	-
CALIDAD IAT			PRODUCCIÓN IAT			SUPERVISOR CLIENTE			CLIENTE		
 LOURDES AMANDO RAMOS Inspectora de Control de Calidad			 DAVID MEZA ATAU Ingeniero Residente

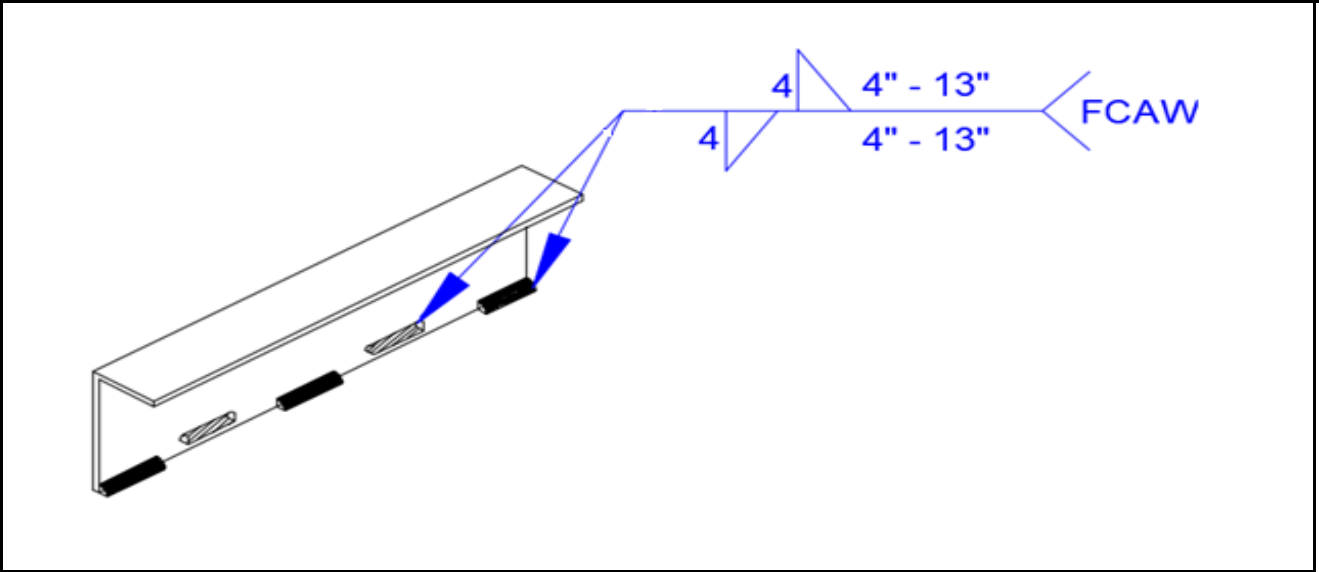
ITEM	COMPONENTE	JUNTA N°	TIPO DE JUNTA	LONGITUD (mm)	CÓDIGO SOLDADOR	PROCESO	CATETO		FECHA	RESULTADO	OBSERVACION
							MINIMO	MAXIMO			
1	PTT-ASTM-36-SC-A-135°	J-1	J-T	2670	JLV	FCAW	4	5	28/0/2025	OK	-
2		J-2	J-T	2670	JLV	FCAW	4	6	28/0/2025	OK	-
3		J-3	J-T	2670	JLV	FCAW	4	5	28/0/2025	OK	-

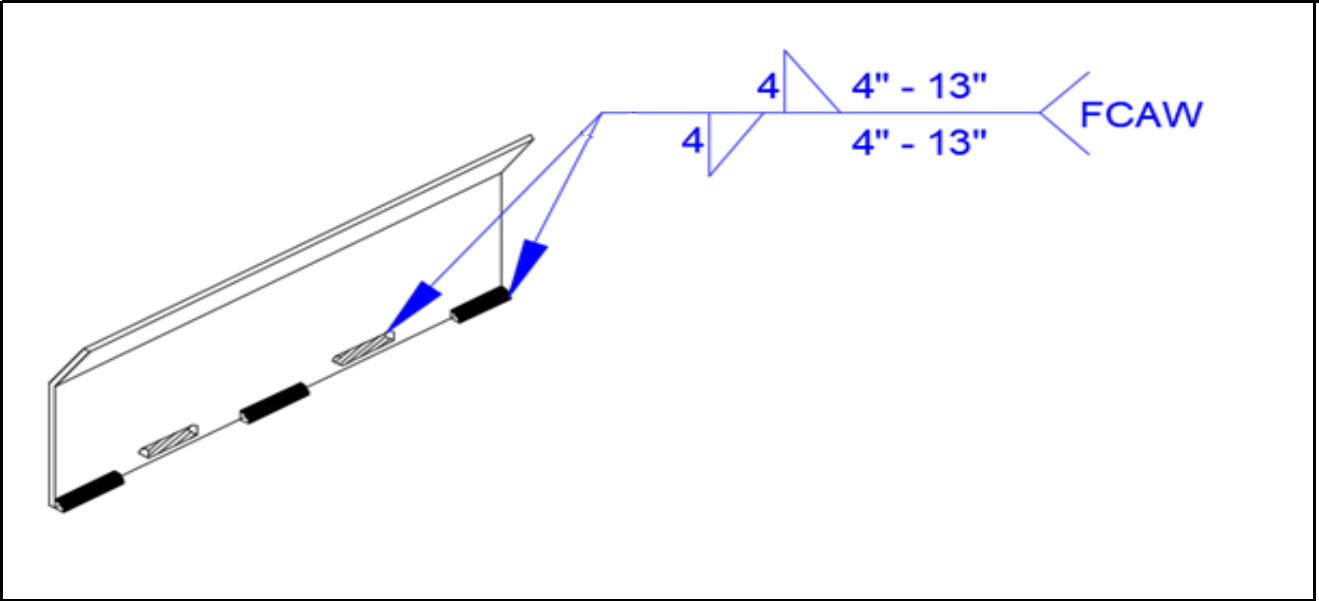
ITEM	COMPONENTE	JUNTA N°	TIPO DE JUNTA	LONGITUD (mm)	CÓDIGO SOLDADOR	PROCESO	CATETO		FECHA	RESULTADO	OBSERVACION
							MINIMO	MAXIMO			
1	PTT-ASTM-36-SC-A-90°	J-1	J-T	2240	JLV	FCAW	4	5	28/0/2025	OK	-

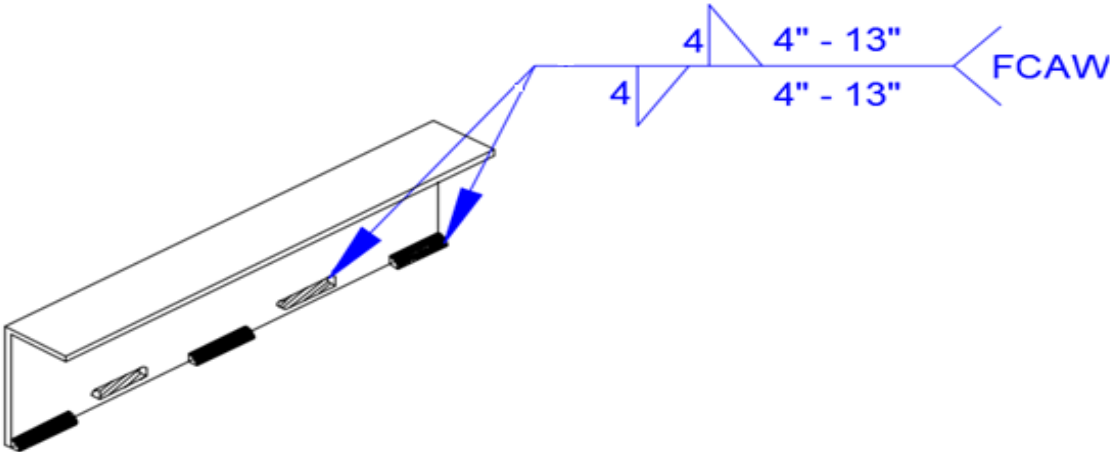
ITEM	COMPONENTE	JUNTA N°	TIPO DE JUNTA	LONGITUD (mm)	CÓDIGO SOLDADOR	PROCESO	CATETO		FECHA	RESULTADO	OBSERVACION
							MINIMO	MAXIMO			
1	PTT-ASTM-36-SC-A-135°	J-1	J-T	3160	JLV	FCAW	4	5	28/0/2025	OK	-
2		J-2	J-T	3160	JLV	FCAW	4	5	28/0/2025	OK	-
3		J-3	J-T	3160	JLV	FCAW	4	5	28/0/2025	OK	-
4		J-4	J-T	3160	JLV	FCAW	4	6	28/0/2025	OK	-
5		J-5	J-T	3160	JLV	FCAW	4	6	28/0/2025	OK	-

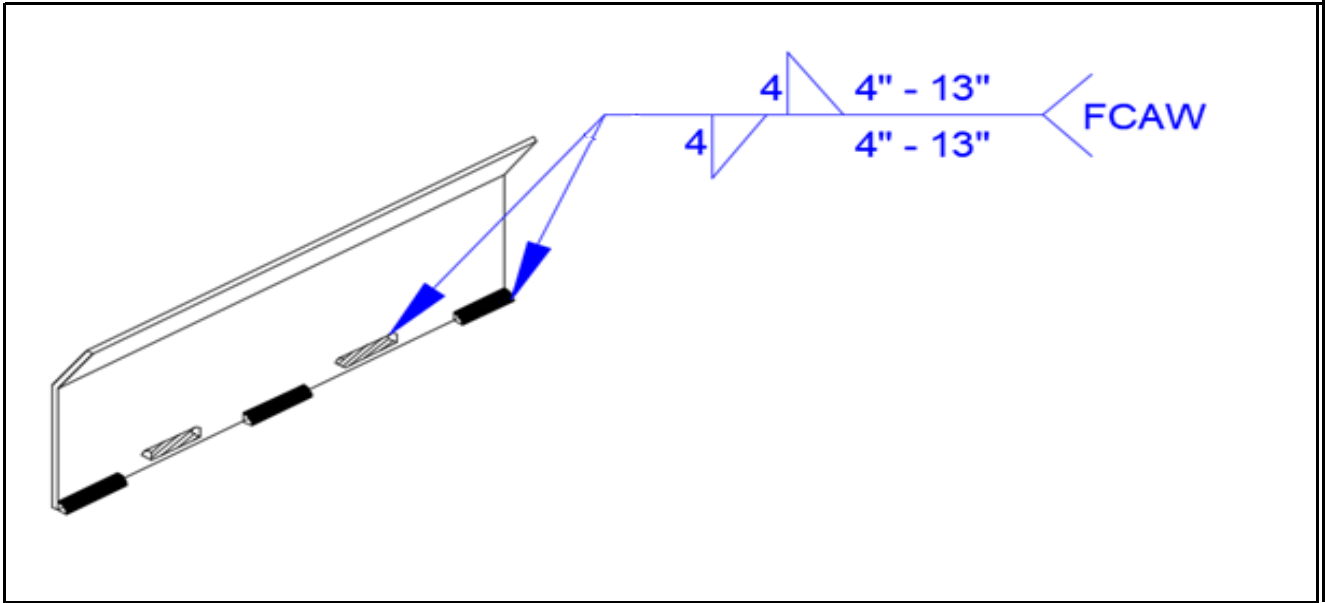
ITEM	COMPONENTE	JUNTA N°	TIPO DE JUNTA	LONGITUD (mm)	CÓDIGO SOLDADOR	PROCESO	CATETO		FECHA	RESULTADO	OBSERVACION
							MINIMO	MAXIMO			
1	PTT-ASTM-36-SC-A-90°	J-1	J-T	1970	JLV	FCAW	4	5	28/0/2025	OK	-

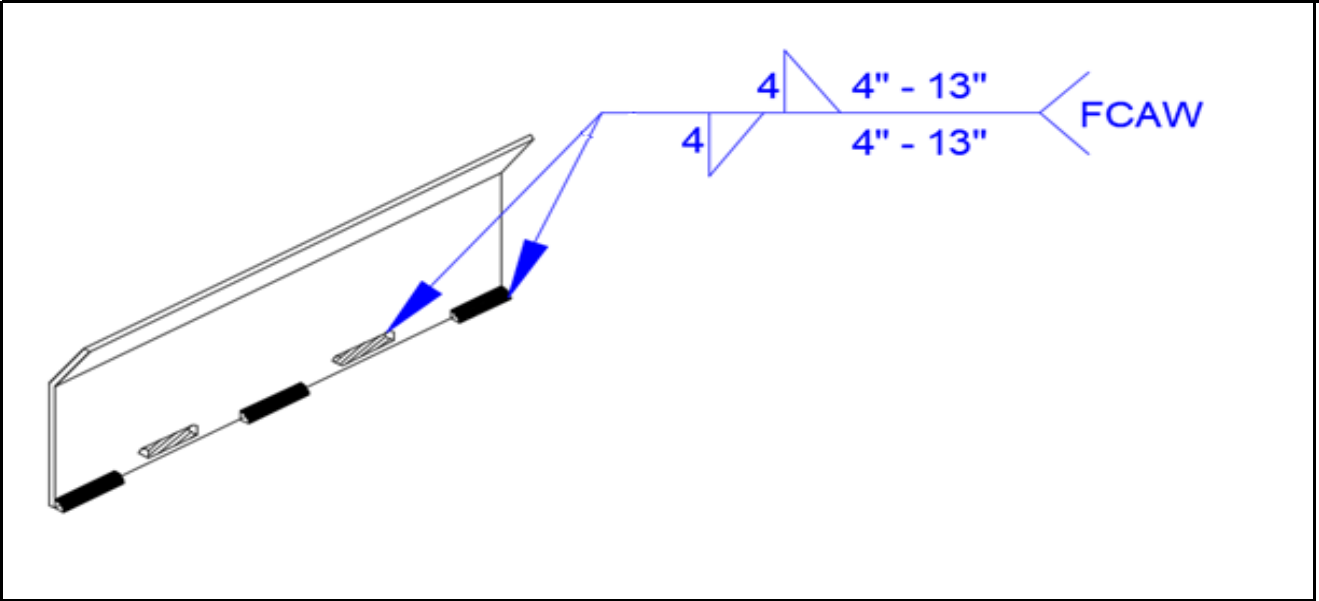
ITEM	COMPONENTE	JUNTA N°	TIPO DE JUNTA	LONGITUD (mm)	CÓDIGO SOLDADOR	PROCESO	CATETO		FECHA	RESULTADO	OBSERVACION
							MINIMO	MAXIMO			
1	PTT-ASTM-36-SC-A-90°	J-1	J-T	190	JLV	FCAW	4	5	28/0/2025	OK	-
