IAT INTER ANDEAN TRADING S.A.C.		CÓDIGO: 2025-IAT-AST-QA-RG-005								
	DEPARTAMENTO DE CONTROL DE CALIDAD		REVISIÓN: 0								
	REGISTRO DE INSPECCIÓN VISUAL DE SOLDADURA		FECHA: 25/01/2025								
Pag 1 de 2											
CLIENTE : AUSTRAL GROUP S.A.A.		CÓD. DE REGISTRO		RG01-01							
PROYECTO : OVERHAULL SECADOR ROTATUBOS N°03 FRT-80		FECHA DE CONTROL		1/03/2025							
N° PLANO : IAT SEC-ROT -003-A		PROCEDIMIENTO		2025-IAT-AUT-QA-PR-002							
CARACTERISTICAS GENERALES											
METODO DE INSPECCION		ILUMINACION	ACCESO ALA INSPECCION	INSTRUMENTOS AUXILIARES							
DIRECTA		NATURAL	ANBOS LADOS	G R GCH							
ELEMENTO INSPECCIONADO	TIPO	TIPO DE MATERIAL	ÁREA INSPECCIONADA	ESPESOR NOMINAL	CRITERIO DE ACEPTACIÓN						
PALETA		ASTM-A-36	RTB-03-SECT-B	3//16	ASME B313						
2. ESQUEMA Y/O GRÁFICO DE REFERENCIA

IAT INTER ANDEAN TRADING S.A.C.	CÓDIGO: 2025-IAT-AST-QA-RG-005	
	DEPARTAMENTO DE CONTROL DE CALIDAD	REVISIÓN: 0	
	REGISTRO DE INSPECCIÓN VISUAL DE SOLDADURA	FECHA: 25/01/2025	
CLIENTE : AUSTRAL GROUP S.A.A.		CÓD. DE REGISTRO	RG01-01
PROYECTO : OVERHAULL SECADOR ROTATUBOS N°03 FRT-80		FECHA DE CONTROL	1/03/2025
N° PLANO : IAT SEC-ROT -003-A		PROCEDIMIENTO	2025-IAT-AUT-QA-PR-002

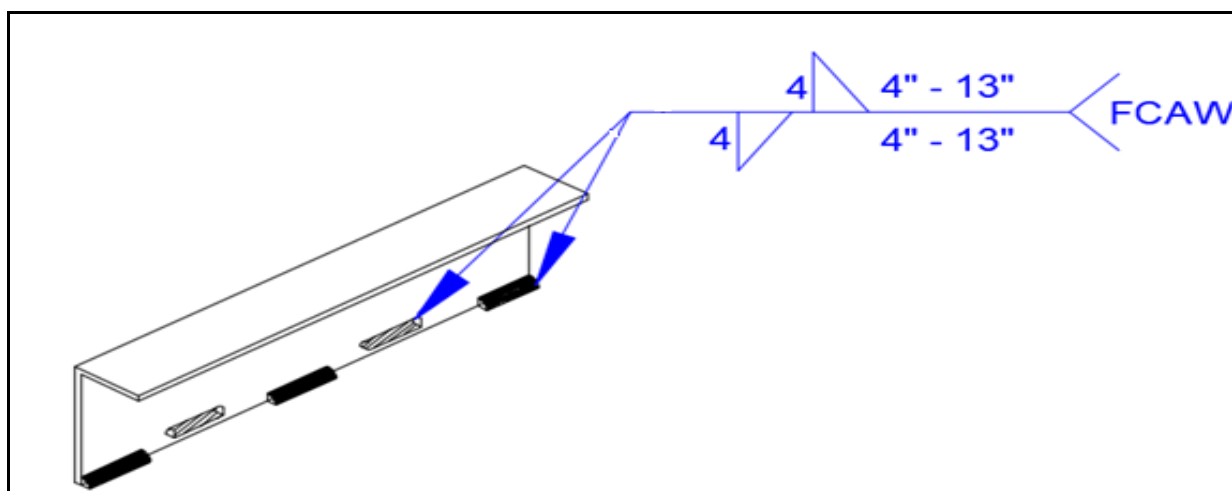
2. ESQUEMA Y/O GRÁFICO DE REFERENCIA

ITEM	COMPONENTE	JUNTA N°	TIPO DE JUNTA	LONGITUD (mm)	CÓDIGO SOLDADOR	PROCESO	CATETO		FECHA	C M CALD	califica AC/RE
							MINIMO	MAXIMO			
1	PTT-ASTM-36-SC B	J-1	JT	2420	JLV	FCAW	4	5	1/03/2025	OK	-

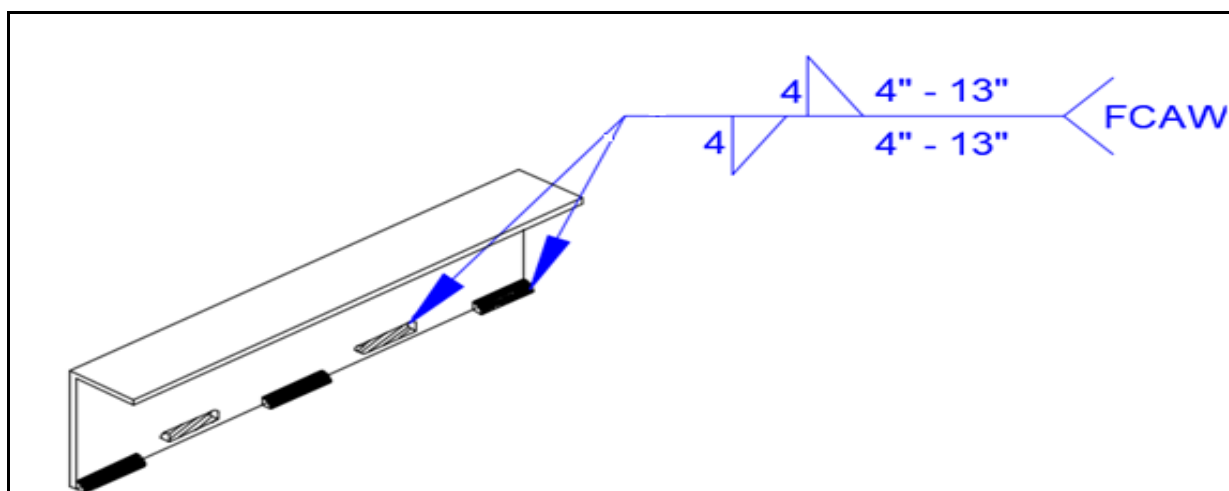
2. ESQUEMA Y/O GRÁFICO DE REFERENCIA

ITEM	COMPONENTE	JUNTA N°	TIPO DE JUNTA	LONGITUD (mm)	CÓDIGO SOLDADOR	PROCESO	CATETO		FECHA	C	califica
							MINIMO	MAXIMO			
1	PTT-ASTM-36-SC B	J-1	JT	190	JLV	FCAW	4	5	1/03/2025	OK	-
2		J-2	JT	190	JLV	FCAW	4	5	1/03/2025	OK	-
3		J-3	JT	190	JLV	FCAW	4	6	1/03/2025	OK	-
4		J-4	JT	190	JLV	FCAW	4	5	1/03/2025	OK	-
5		J-5	JT	190	JLV	FCAW	4	6	1/03/2025	OK	-

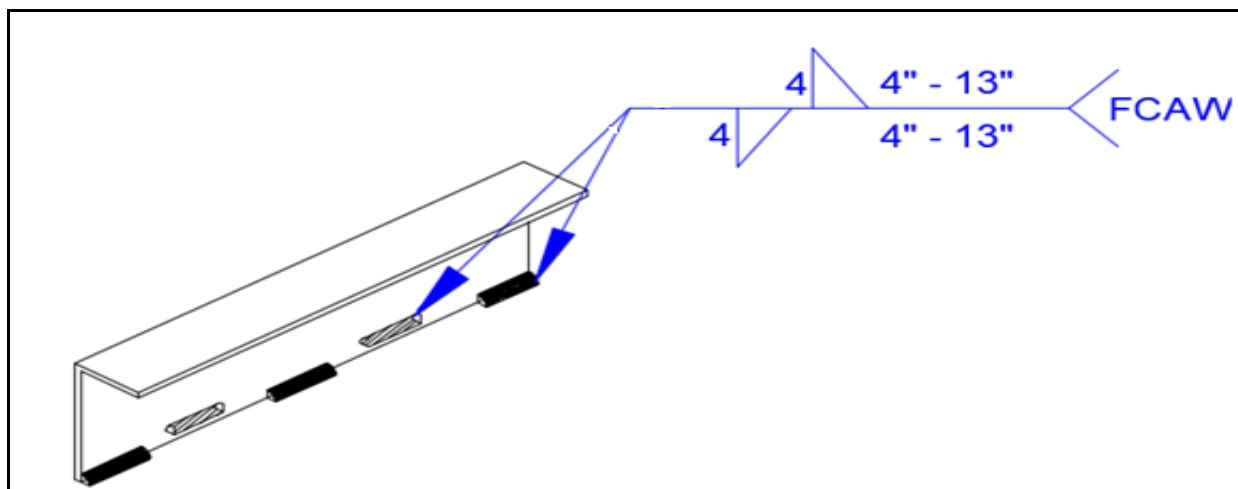
2. ESQUEMA Y/O GRÁFICO DE REFERENCIA

ITEM	COMPONENTE	JUNTA N°	TIPO DE JUNTA	LONGITUD (mm)	CÓDIGO SOLDADOR	PROCESO	CATETO		FECHA	C	califica
							MINIMO	MAXIMO			
1	PTT-ASTM-36-SC-B	J-1	JT	920	JLV	FCAW	4	5	1/03/2025	OK	-

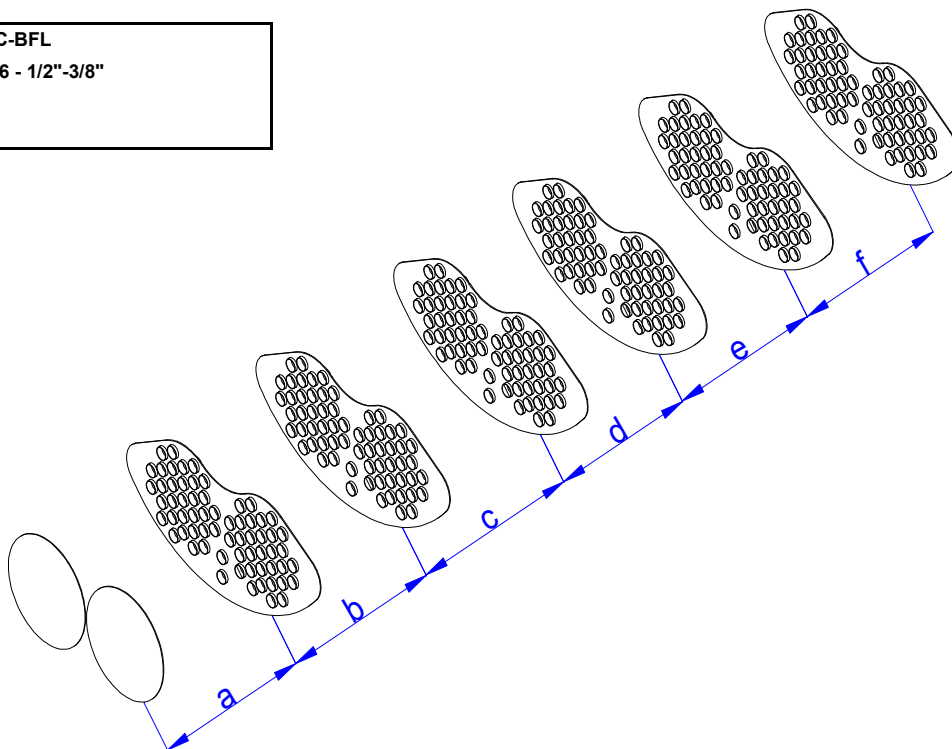
POS-SECT -C-BFL
BFL-ASTM-36 - 1/2"-3/8"
CANT=6

RESULTADOS			MEDIDA	DAIMENSIONES (mm)						CODIGO	CALIDAD
Item	Fecha	Codigo		a	b	c	d	e	f		
			Plano	1656	3195	3000	2995	2742	3244	M.Cald	AC/RE
1	2/02/2025	POS-SCT-C-BFL	Canpo	1657	3196	3001	2996	2743	3245	MC-01	A C
			$\Delta \pm$	1	1	1	1	1	1		
2	2/02/2025	POS-SCT-C-BFL	Canpo	1657	3197	3001	2997	2742	3244	MC-01	A C
			$\Delta \pm$	2	2	1	2	0	0		
3	2/02/2025	POS-SCT-C-BFL	Canpo	1657	3197	3000	2996	2743	3244	MC-01	A C
			$\Delta \pm$	2	2	0	1	1	0		
4	2/02/2025	POS-SCT-C-BFL	Canpo	1657	3196	3001	2996	2742	3245	MC-01	A C
			$\Delta \pm$	2	1	1	1	0	1		
5	2/02/2025	POS-SCT-C-BFL	Canpo	1656	3195	3001	2996	2743	3246	MC-01	A C
			$\Delta \pm$	1	1	1	1	1	1		
6	2/02/2025	POS-SCT-C-BFL	Canpo	155	3196	3002	2996	2743	3246	MC-01	A C
			$\Delta \pm$	1	1	1	1	1	1		
CALIDAD IAT			PRODUCCIÓN IAT			SUPERVISOR CLIENTE			CLIENTE		
 LOURDES AMANDO RAMOS Inspectora de Control de Calidad			 DAVID MEZA ATAU Ingeniero Residente
