IAT INTER ANDEAN TRADING S.A.C.		CÓDIGO: 2025-IAT-AST-QA-RG-005		
	DEPARTAMENTO DE CONTROL DE CALIDAD		REVISIÓN: 0		
	REGISTRO DE INSPECCIÓN VISUAL DE SOLDADURA		FECHA: 25/01/2025		
CLIENTE : AUSTRAL GROUP S.A.A. PROYECTO : OVERHAULL SECADOR ROTATUBOS N°03 FRT-800SC N° PLANO : IAT SEC-ROT -003-A			COD. DE REGISTRO : RG01-01 FECHA DE CONTROL : 23/03/2025 PROCEDIMIENTO : 2025-IAT-AUT-QA-PR-002

IAT INTER ANDEAN TRADING S.A.C.	CÓDIGO: 2025-IAT-AST-QA-RG-002	
	DEPARTAMENTO DE CONTROL DE CALIDAD	REVISIÓN: 0	
	FOTOS DE SOLDEO DE TUBERIAS DE VAPOR	FECHA: 25/02/2025

IAT INTER ANDEAN TRADING S.A.C.	CÓDIGO: 2025-IAT-AUT-QA-RG-001	
	DEPARTAMENTO DE CONTROL DE CALIDAD	REVISIÓN: 0	
	REGISTRO DE INSPECCIÓN CON TINTES PENETRANTES	FECHA: 25/01/2025

IAT INTER ANDEAN TRADING S.A.C.	CÓDIGO: 2024-IAT-AUT-QA-RG-002	
	DEPARTAMENTO DE CONTROL DE CALIDAD	REVISIÓN: 0	
	REJISTRO DE CONTROL DIMENSIONAL	FECHA: 25/03/2025

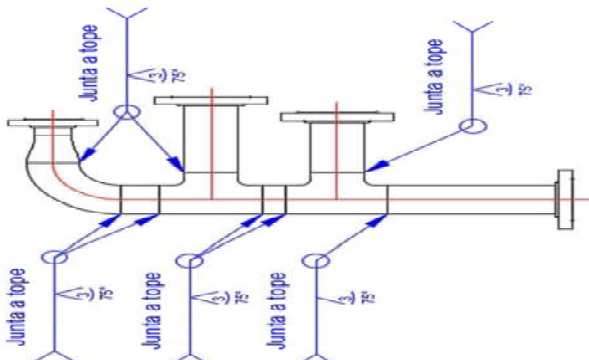
ITEM	COMPONENTE	JUNTA N°	TIPO DE JUNTA	LONGITUD (mm)	CÓDIGO SOLDADO	PROCESO	CATETO		FECHA	RESULTA DO	OBSEBAC ION
							MINIMO	MAXIMO			
1	TB-D ALM D VPR-1	J-1	ATOPE	60	B-M	GTAW	3	4	23/03/2025	OK	-
		J-2	ATOPE	89	B-M	GTAW	3	5	23/03/2025	OK	-
		J-3	ATOPE	89	B-M	GTAW	3	4	23/03/2025	OK	-
		J-4	ATOPE	89	B-M	GTAW	3	5	23/03/2025	OK	-
		J-5	ATOPE	89	B-M	GTAW	3	4	23/03/2025	OK	-
		J-6	ATOPE	89	B-M	GTAW	3	5	23/03/2025	OK	-
		J-7	ATOPE	89	B-M	GTAW	3	4	23/03/2025	OK	-
		J-8	ATOPE	89	B-M	GTAW	3	5	23/03/2025	OK	-

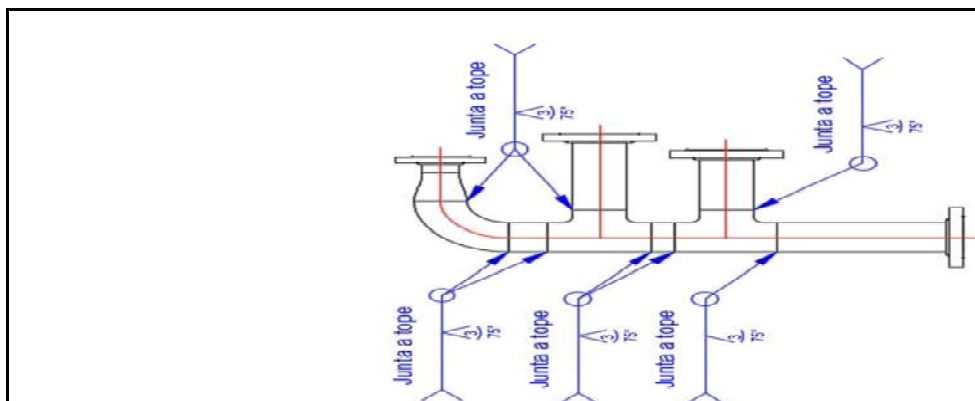
ITEM	COMPONENTE	JUNTA N°	TIPO DE JUNTA	LONGITUD (mm)	CÓDIGO SOLDADO	PROCESO	CATETO		FECHA	RESULTA DO	OBSEBAC ION
							MINIMO	MAXIMO			
2	TB-D ALM D VPR-2	J-1	ATOPE	60	B-M	GTAW	3	4	23/03/2025	OK	-
		J-2	ATOPE	89	B-M	GTAW	3	5	23/03/2025	OK	-
		J-3	ATOPE	89	B-M	GTAW	3	4	23/03/2025	OK	-
		J-4	ATOPE	89	B-M	GTAW	3	5	23/03/2025	OK	-
		J-5	ATOPE	89	B-M	GTAW	3	4	23/03/2025	OK	-
		J-6	ATOPE	89	B-M	GTAW	3	5	23/03/2025	OK	-
		J-7	ATOPE	89	B-M	GTAW	3	4	23/03/2025	OK	-
		J-8	ATOPE	89	B-M	GTAW	3	5	23/03/2025	OK	-

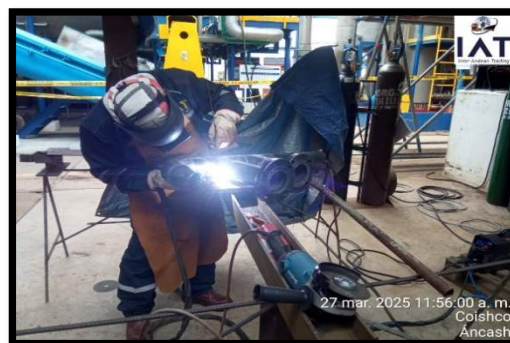
SOLDEO DE TUBERIA DE VAPOR

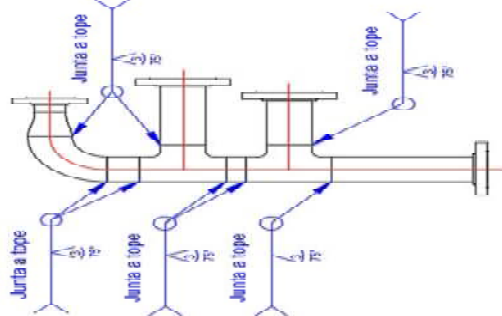
SOLDEO DE TUBERIA DE VAPOR

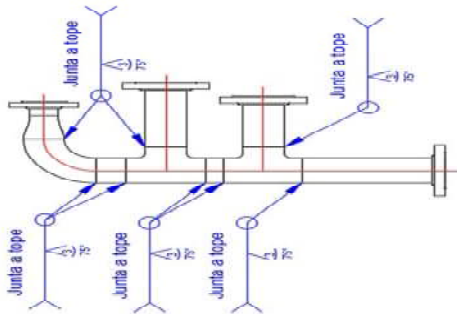
4. RESULTADOS DE LA INSPECCIÓN									
N°	Cod. Junta	Tipo de Junta	Longitud de Inspección	Estampa Soldador	Indicación	Forma	Reparación	Resultado	Observaciones
1	TDV	ATOPE	60	B-M	-	-	-	CONFORME	-
	TDV	ATOPE	89	B-M	-	-	-	CONFORME	-
	TDV	ATOPE	89	B-M	-	-	-	CONFORME	-
	TDV	ATOPE	89	B-M	-	-	-	CONFORME	-
	TDV	ATOPE	89	B-M	-	-	-	CONFORME	-
	TDV	ATOPE	89	B-M	-	-	-	CONFORME	-
	TDV	ATOPE	89	B-M	-	-	-	CONFORME	-
	TDV	ATOPE	89	B-M	-	-	-	CONFORME	-

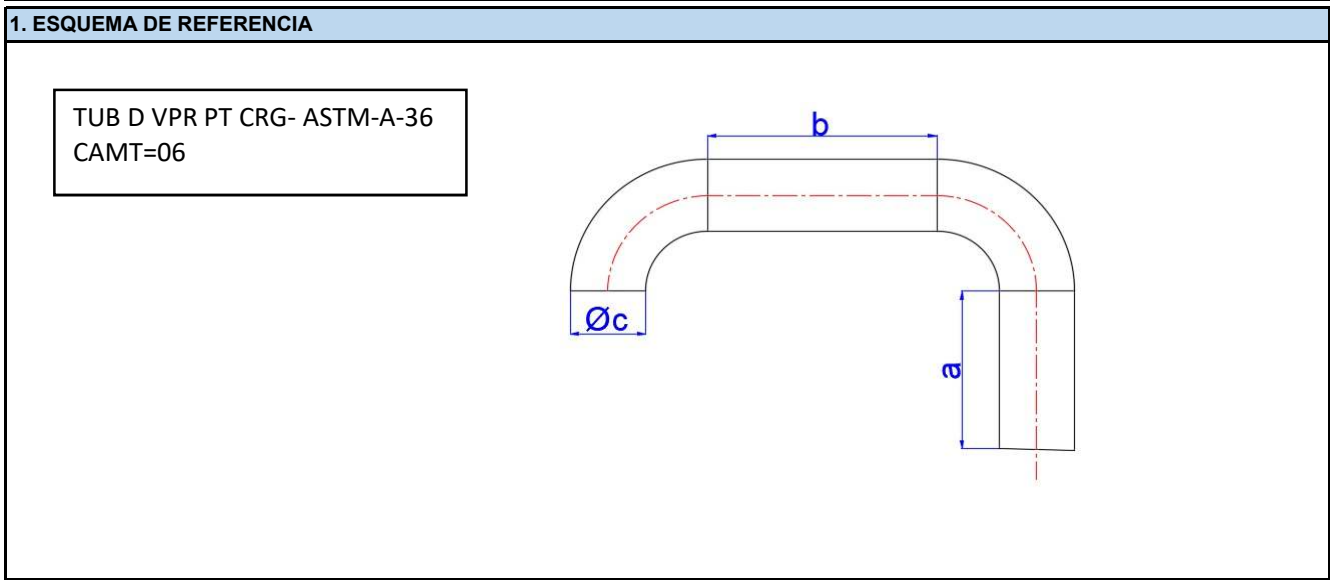
PT-EN TUBERIA DE VAPOR -01

PT-EN TUBERIA DE VAPOR -02

PT-EN TUBERIA DE VAPOR -03
