IAT INTER ANDEAN TRADING S.A.C.	CODIGO: 2025-IAT-AST-QA-RG-005	
	DEPARTAMENTO DE CONTROL DE CALIDAD	REVISIÓN: 0	
	REGISTRO DE INSPECCIÓN VISUAL DE SOLDADURA	FECHA: 25/01/2025

CLIENTE : AUSTRAL GROUP S.A.A.	CÓD. DE REGISTRO : RG01-01
PROYECTO : OVERHAULL SECADOR ROTATUBOS N°03 FRT-800SC	FECHA DE CONTROL : 23/03/2025
N° PLANO : IAT SEC-ROT -003-A	PROCEDIMIENTO : 2025-IAT-AUT-QA-PR-002

IAT INTER ANDEAN TRADING S.A.C.	CÓDIGO: 2025-IAT-AUT-QA-RG-001	
	DEPARTAMENTO DE CONTROL DE CALIDAD	REVISIÓN: 0	
	REGISTRO DE INSPECCIÓN CON TINTES PENETRANTES	FECHA: 25/01/2025

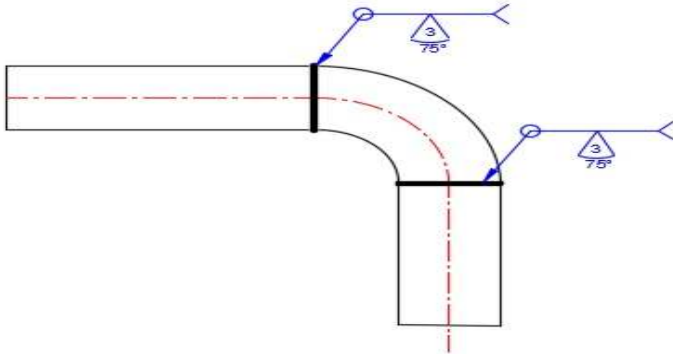
CARACTERISTICAS GENERALES									
METODO DE INSPECCION		ILUMINACION	ACCESO ALA INSPECCION	INSTRUMENTOS AUXILIARES					
DIRECTA		NATURAL	ANBOS LADOS	G	R	GIN			
ELEMENTO INSPECCIONADO	TIP	TIPO DE MATERIAL BACE	ÁREA INSPECCIONADA	ESPESOR NOMINAL		CRITERIO DE ACEPTACIÓN			
TUBERIA DE VAPOR PARTE CARGA		ASTM-A-234WPB	TUBERIA DE VAPOR	3.9MM		ASME B313			
ESQUEMA Y/O GRÁFICO DE REFERENCIA

ITEM	COMPONENTE	JUNTA N°	TIPO DE JUNTA	LONGITUD (mm)	CÓDIGO SOLDAD	PROCESO	CATETO		FECHA	RESULTA DO	OBSEBAC ION
							MINIMO	MAXIMO			
1	TB D VPR PT CG-01	J-1	ATOPE	114	B-M	GTAW	3	4	23/03/2025	OK	-
		J-2	ATOPE	114	B-M	GTAW	3	4	23/03/2025	OK	-
2	TB D VPR PT CG-02	J-1	ATOPE	114	B-M	GTAW	3	4	23/03/2025	OK	-
		J-2	ATOPE	114	B-M	GTAW	3	5	23/03/2025	OK	-
3	TB D VPR PT CG-03	J-1	ATOPE	114	B-M	GTAW	3	5	23/03/2025	OK	-
		J-2	ATOPE	114	B-M	GTAW	3	5	23/03/2025	OK	-
4	TB D VPR PT CG-04	J-1	ATOPE	114	B-M	GTAW	3	4	23/03/2025	OK	-
		J-2	ATOPE	114	B-M	GTAW	3	4	23/03/2025	OK	-
5	TB D VPR PT CG-05	J-1	ATOPE	114	B-M	GTAW	3	4	23/03/2025	OK	-
		J-2	ATOPE	114	B-M	GTAW	3	5	23/03/2025	OK	-
6	TB D VPR PT CG-06	J-1	ATOPE	114	B-M	GTAW	3	5	23/03/2025	OK	-
		J-2	ATOPE	114	B-M	GTAW	3	5	23/03/2025	OK	-

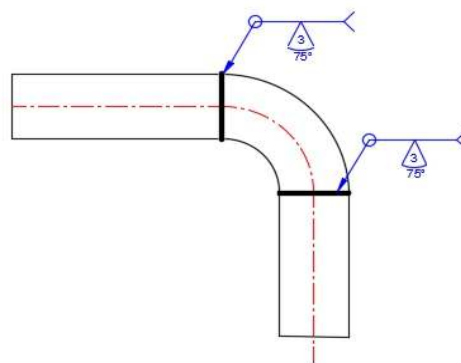
ELEMENTO / CONJUNTO : TUBERIA	RANGO EVALUACIÓN : PASE RAIZ
ESPESOR MATERIAL : GTAW	PRE EXAMINACIÓN : ISPECCION VISUAL
MATERIAL BASE : ASTM-A-36	COD. INSPECCIÓN : TB D VP PT CG

N°	Cod. Junta	Tipo de Junta	Longitud de Inspección	Estampa Soldador	Indicación	Forma	Reparación	Resultado	Observaciones
1	TB D VP PT CG	ATOPE	114	B-M	-	-	-	CONFORME	-
		ATOPE	114	B-M	-	-	-	CONFORME	-
2	TB D VP PT CG	ATOPE	114	B-M	-	-	-	CONFORME	-
		ATOPE	114	B-M	-	-	-	CONFORME	-
3	TB D VP PT CG	ATOPE	114	B-M	-	-	-	CONFORME	-
		ATOPE	114	B-M	-	-	-	CONFORME	-
4	TB D VP PT CG	ATOPE	114	B-M	-	-	-	CONFORME	-
		ATOPE	114	B-M	-	-	-	CONFORME	-
5	TB D VP PT CG	ATOPE	114	B-M	-	-	-	CONFORME	-
		ATOPE	114	B-M	-	-	-	CONFORME	-
6	TB D VP PT CG	ATOPE	114	B-M	-	-	-	CONFORME	-
		ATOPE	114	B-M	-	-	-	CONFORME	-
