BurtonJudsonCourts

R021 | 完整 LOD 家族 | v0.1

CampusNorthResidential

R022 | 完整 LOD 家族 | 源文件版本：以完整路径及 SHA256 为准

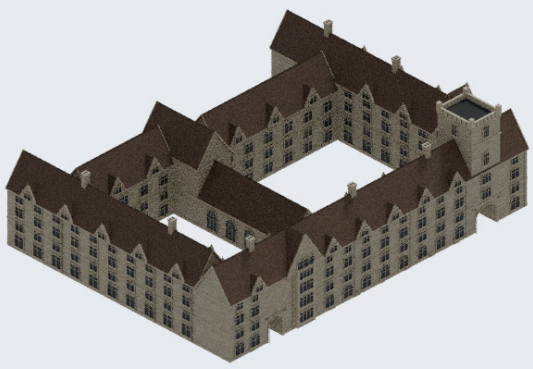
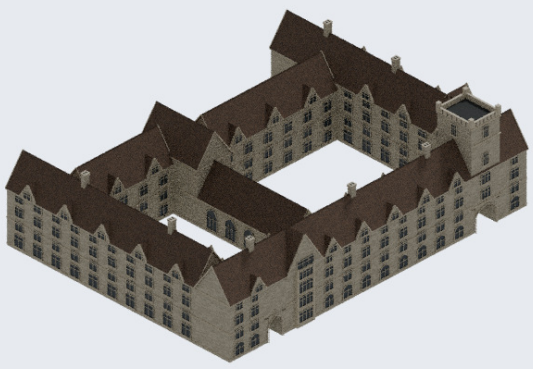
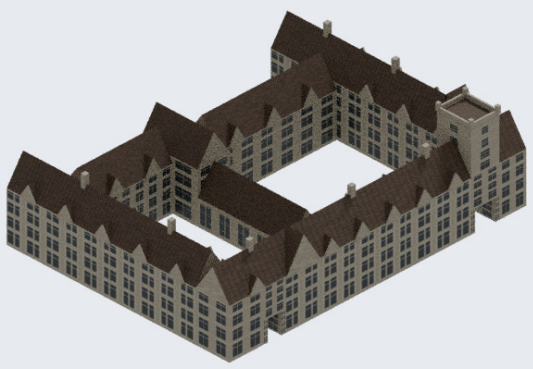
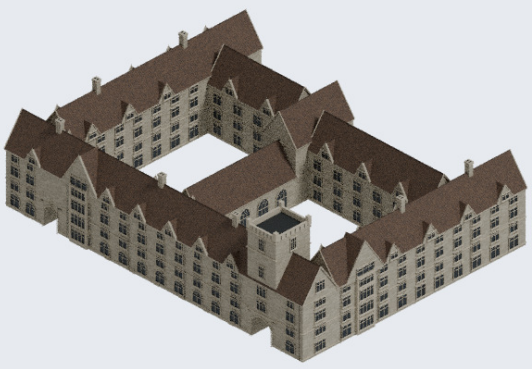
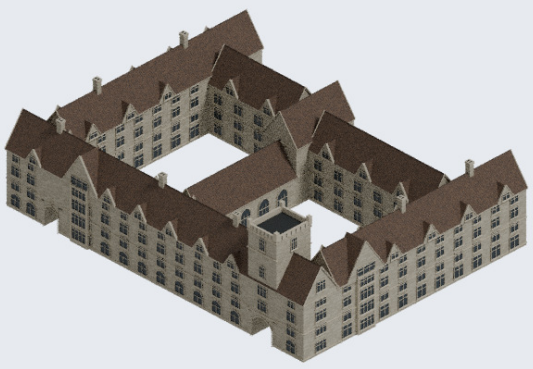
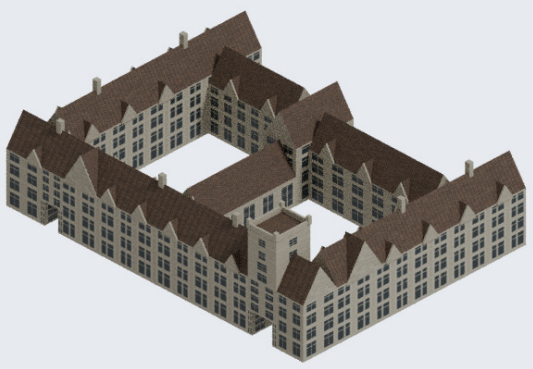
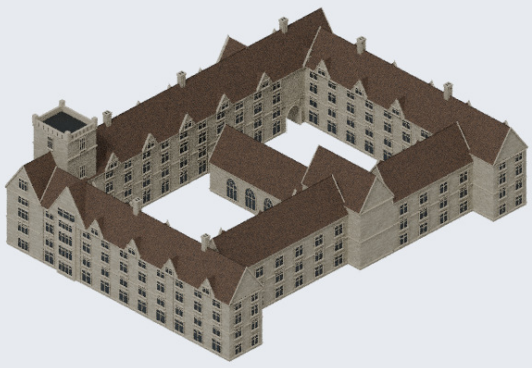
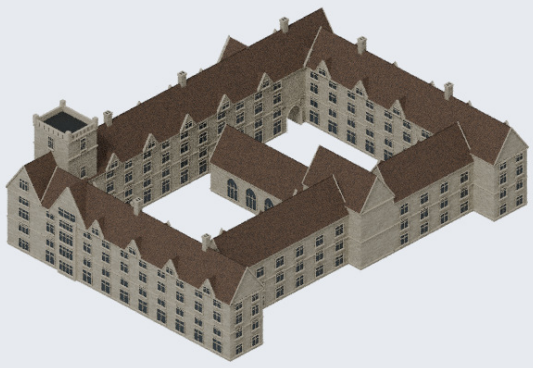
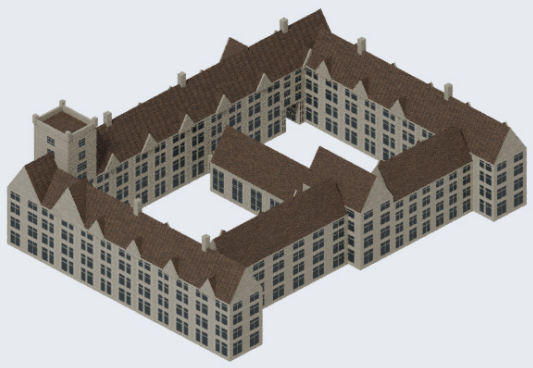
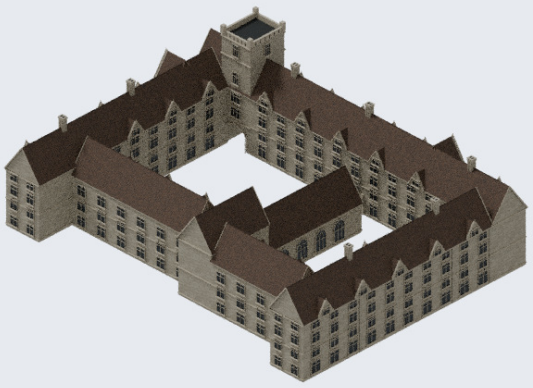
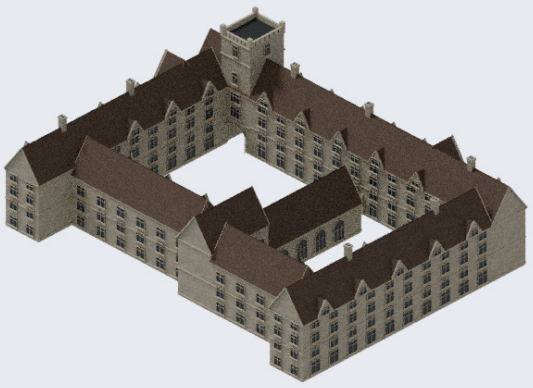
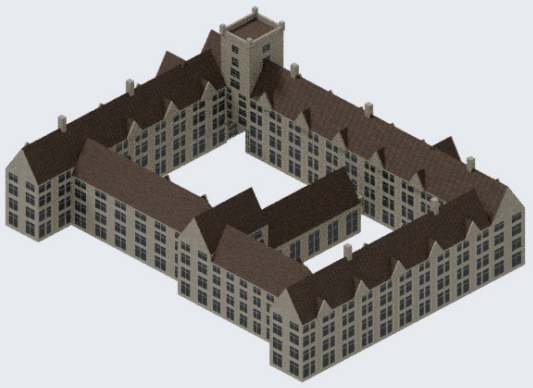
结论：四角双庭院围合、中央低厅/桥、方塔及各翼连贯；最终LOD2院内外成组小山墙重新形成锯齿屋顶节奏，双院与门洞保持开放。 塔顶仍能看见女儿墙内较低屋面，LOD2棕色屋面与Main深色材质差异保留；窗格/细饰粗化，未见主体塌平或楼翼缺块。原贴地底面省略仅由专项边界说明，本图不验证底视。 LOD2恢复32处作者小山墙核心与原塔顶屋面；488→1778三角。独立/组合都修，双院、门洞及其余原面保留。

边界：塔顶凹腔原就存在；用原屋面实际z=28.375m，不虚构加深。原图集棕色屋面未重涂。 LOD2原贴地底面未封，底视不记通过。组合X+145m只是检视摆放。

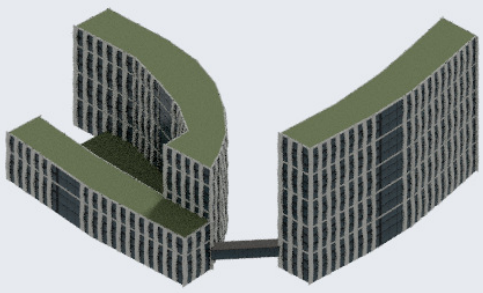
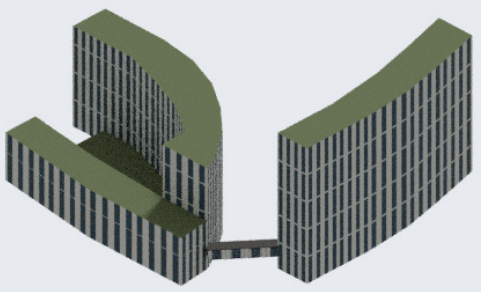
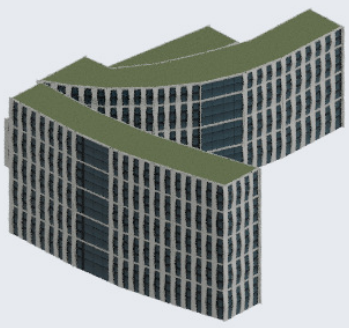
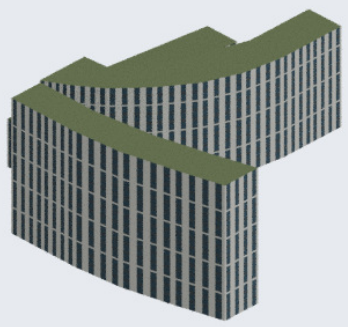
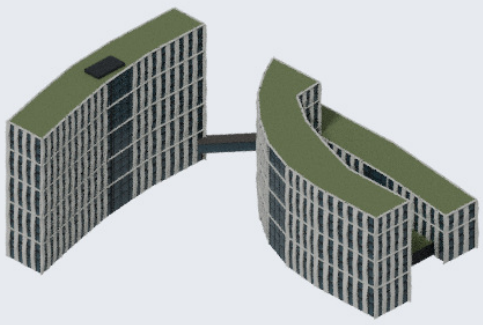
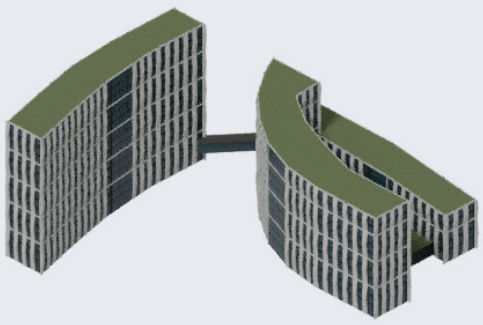
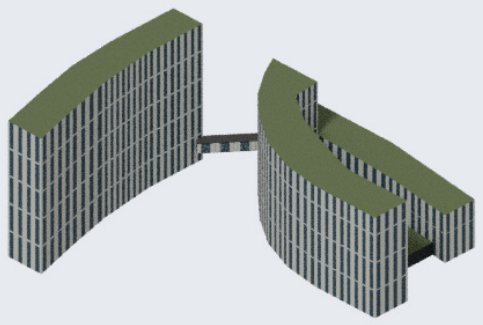
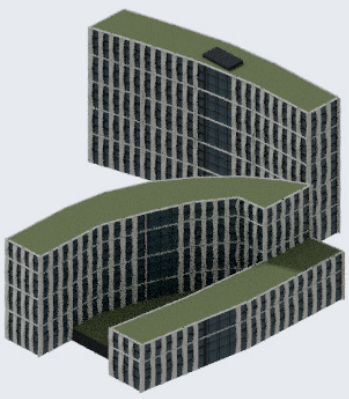
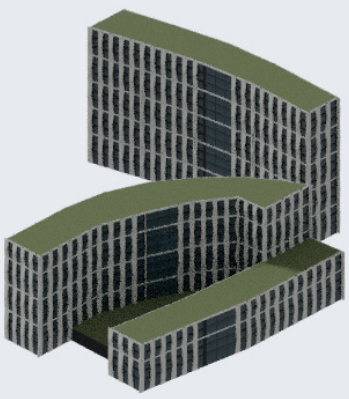
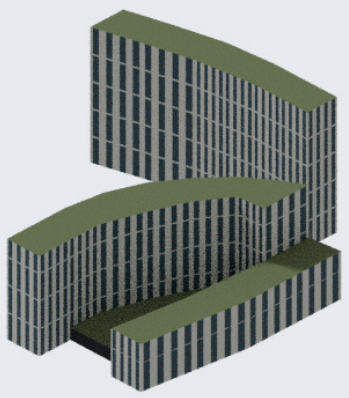
结论：两组弧形高楼、低裙房、退台绿顶与楼间低连桥四角度均保留，Main/LOD1/LOD2整体轮廓一致。 LOD1去掉屋顶小黑色设备盒，LOD2窗格纹理变规则，弧形外墙仍连续，没有断裂或漂浮碎片。 连桥在LOD2增加可读竖向分格但位置连通关系未变； 本轮四角culled/facing：两组弧形高楼、阶梯裙楼、楼间细连桥均存在，外弧/内弧和屋顶表面绿色连续，未见玻璃体块剔除消失或独有黑洞。LOD2弧面分段变粗但整体弧线保持。 以所列原人工图像和具体观察为准：在已审角度未发现新增主体破碎/缺面；不扩大为全游戏验收。

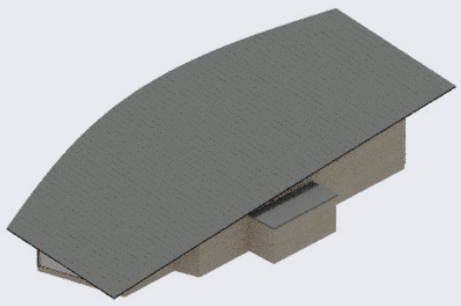
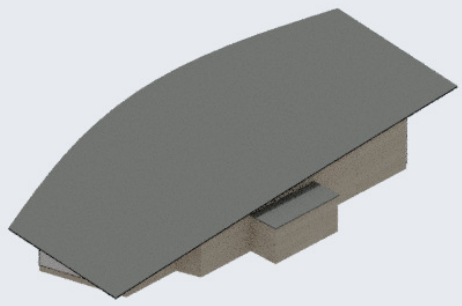
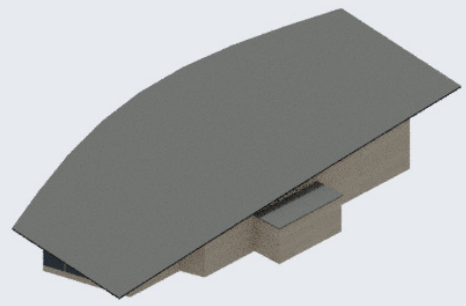
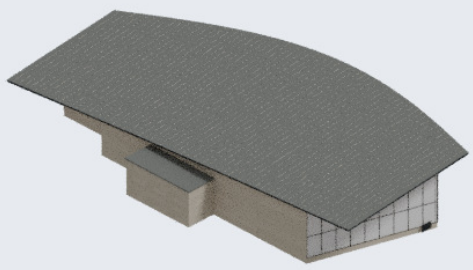
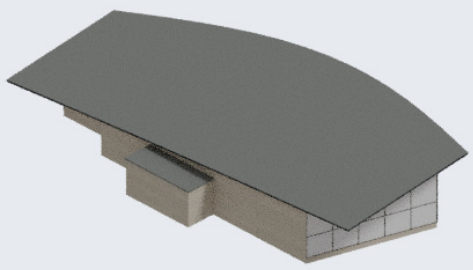
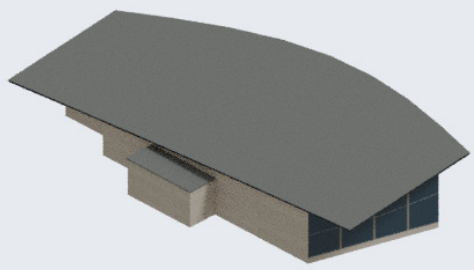
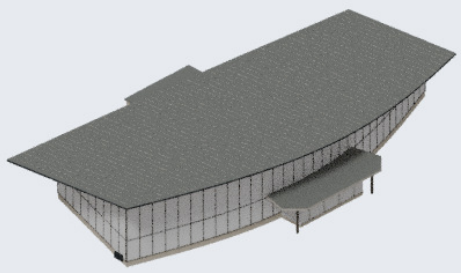
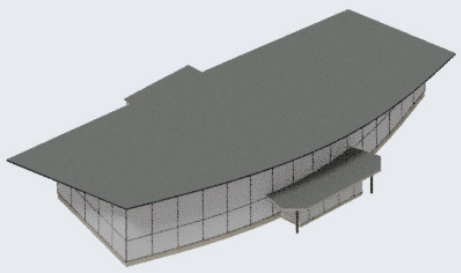
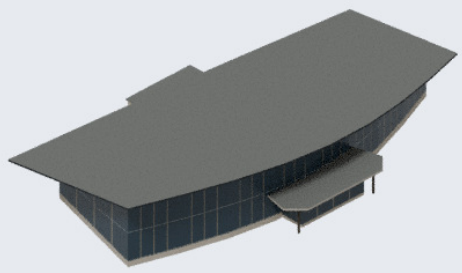
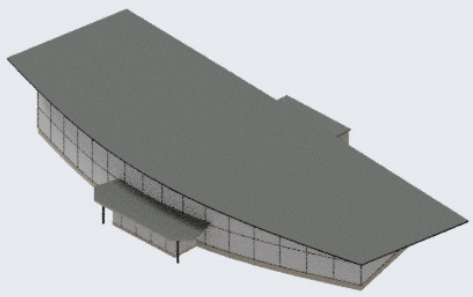
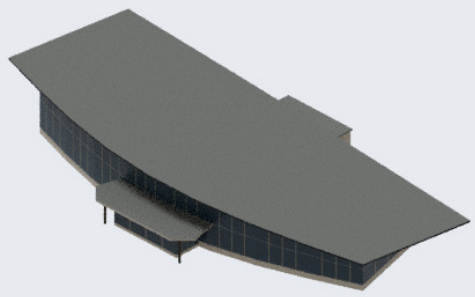
结论：四角宽大折曲屋面、后方凹口、墙体及前后低矮附属盒体均维持，门前长雨棚和细柱未丢失。LOD1 屋面纹理压平，LOD2 玻璃立面由浅白变成深蓝灰，但玻璃轮廓和分格覆盖仍完整；无可见大面缺失或碎片。 四角 culled 大屋顶、背面附体、正面雨棚与玻璃墙范围都连续；facing 基本全绿，无显著反面洞。 以所列原人工图像和具体观察为准：在已审角度未发现新增主体破碎/缺面；不扩大为全游戏验收。

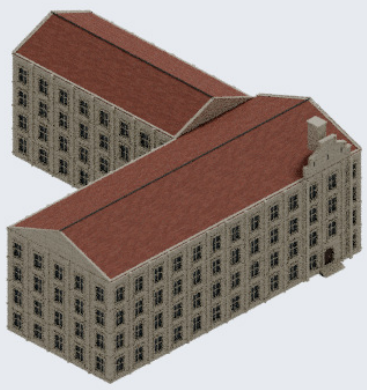
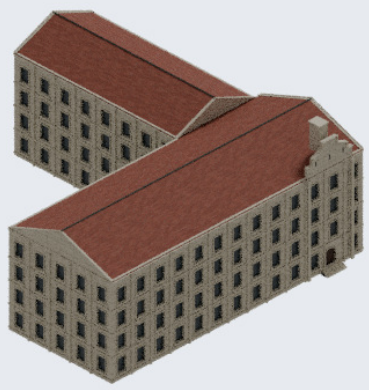
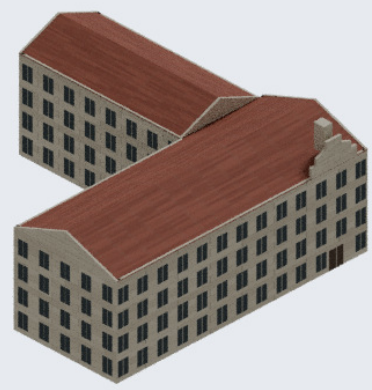
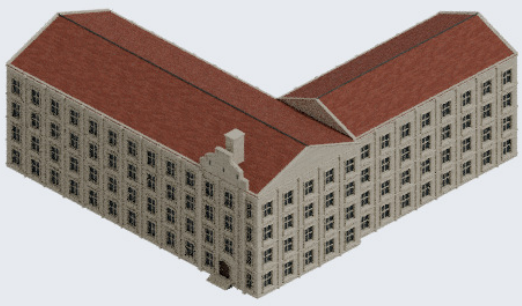
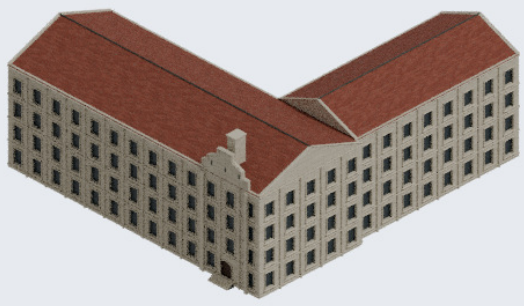
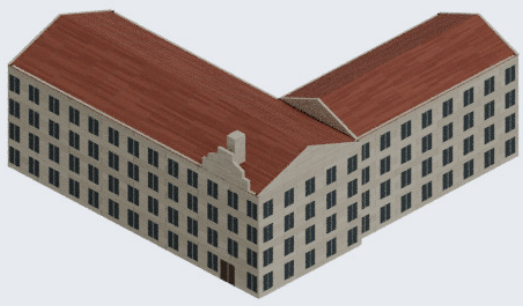
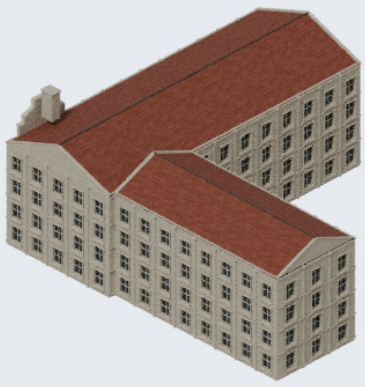
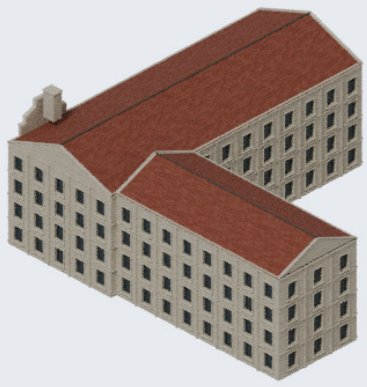
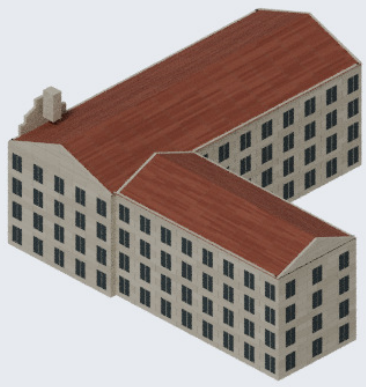
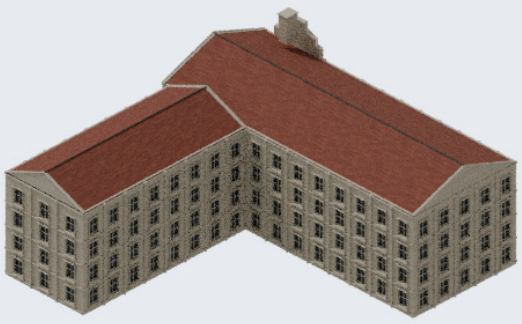
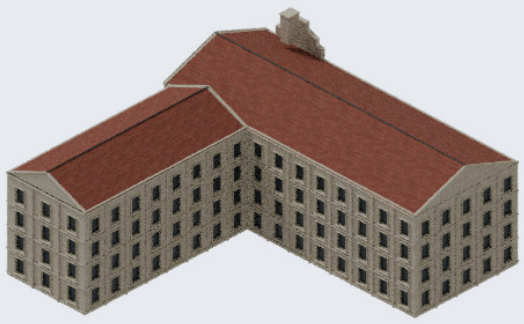
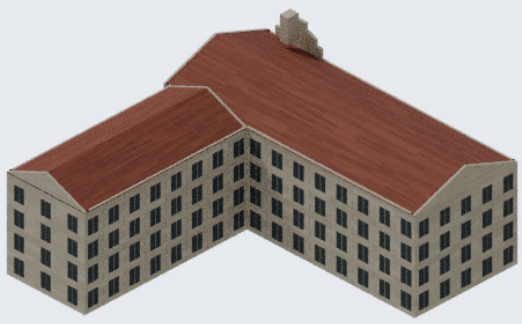
结论：四角三等级L形高楼主体、相交双坡屋顶、入口处阶梯山墙及小烟囱完整，屋脊交汇连续。LOD1窗格减少，LOD2窗面变平、屋顶纹理变粗；未见高塔或附属翼丢失、穿透性破洞或游离碎片。 四角culled/facing实看，L形两翼与相交坡顶完整，转角/山墙无新增孔洞；主体全正向，没有大片红反面、剔除缺口或游离碎片。 以所列原人工图像和具体观察为准：在已审角度未发现新增主体破碎/缺面；不扩大为全游戏验收。

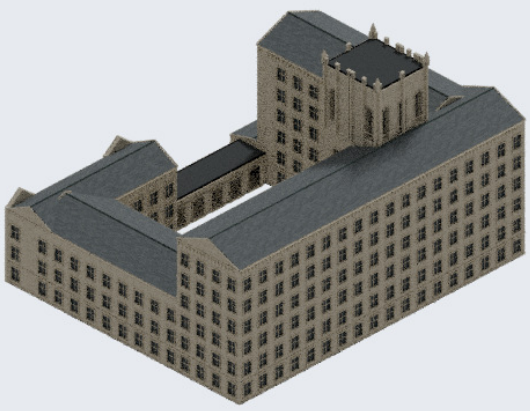
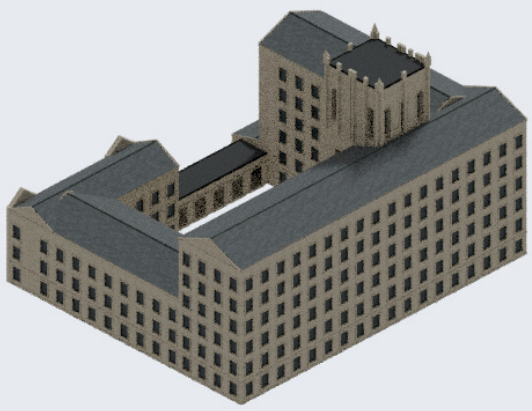
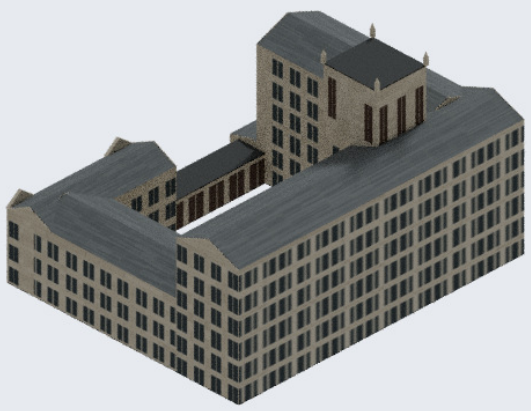
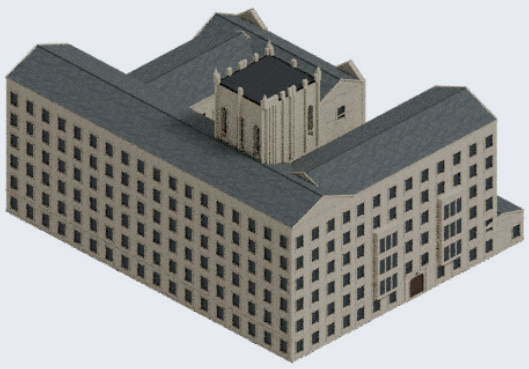
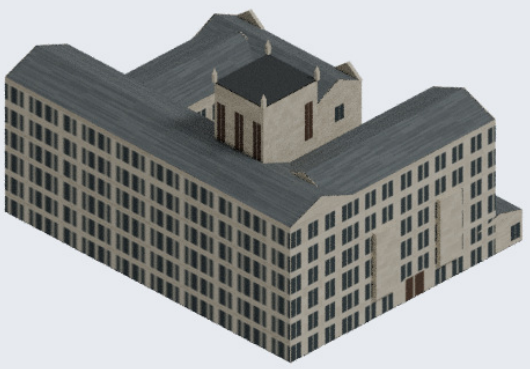
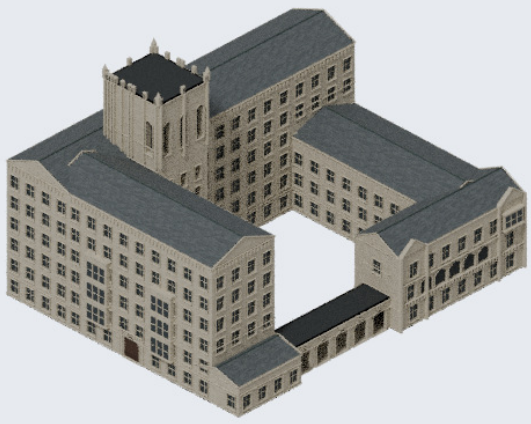
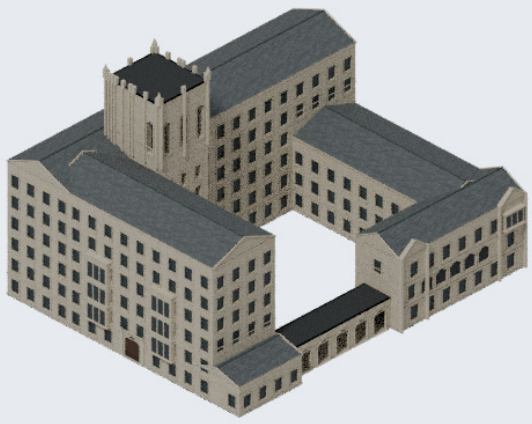
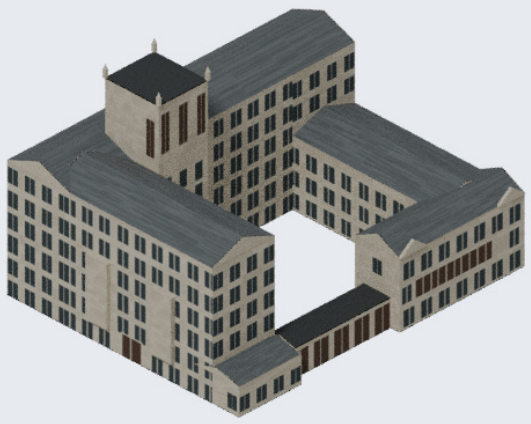
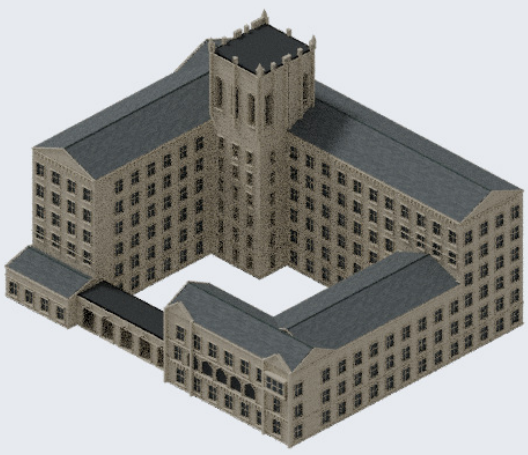
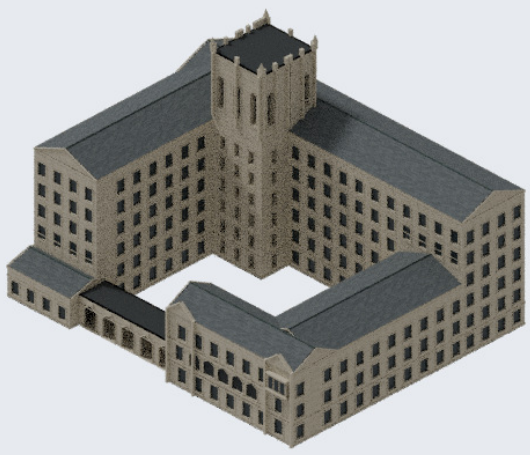
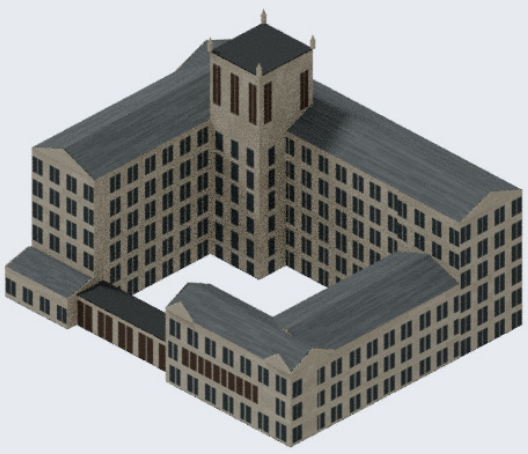
结论：环形/院落式高低体块、主要坡屋顶、院内高塔、低连接廊及小附属房在四角度均完整。 LOD1简化窗框；LOD2窗带更规则更密，塔冠垛口简化但塔体与四角尖部保留，未见大片漏顶、碎片或附属体消失。 院落空区Main即有； 本轮四角culled/facing：院落式高低楼翼、院内塔、低廊连通关系一致；外墙及坡屋面全部正面绿色，未见剔除后新增开口。中庭黑色区域为Main已有院落，LOD2塔冠简化未丢塔体。 以所列原人工图像和具体观察为准：在已审角度未发现新增主体破碎/缺面；不扩大为全游戏验收。

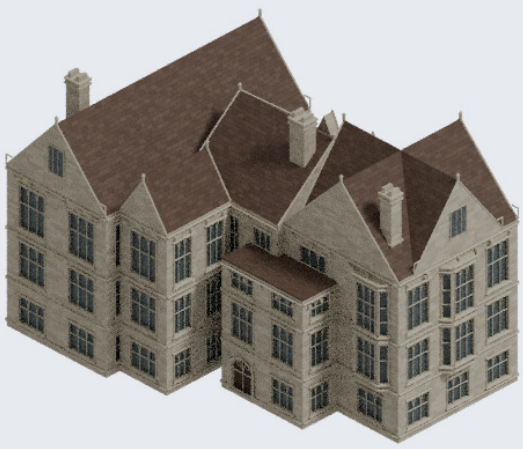
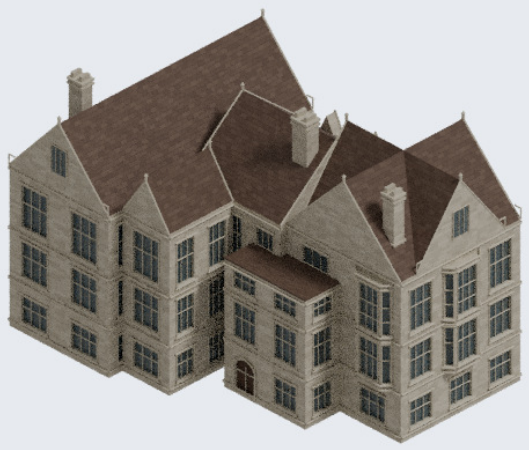
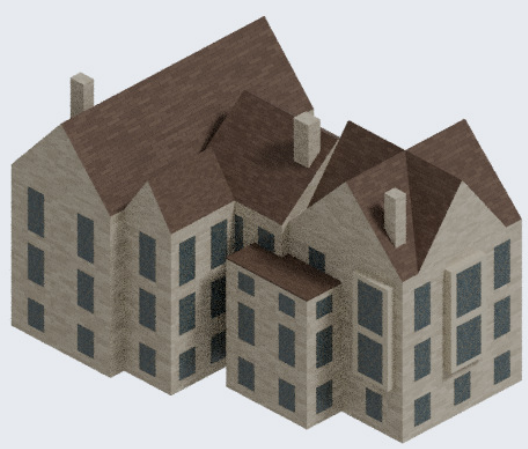
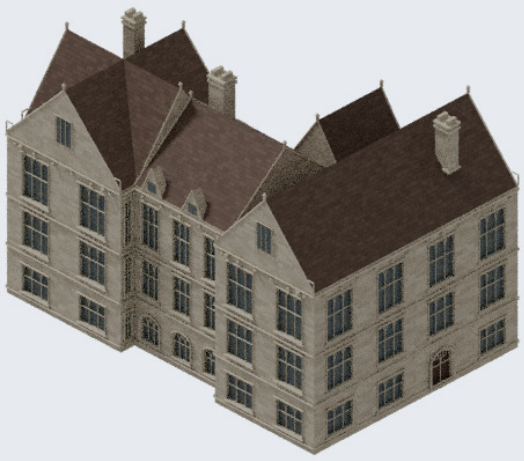
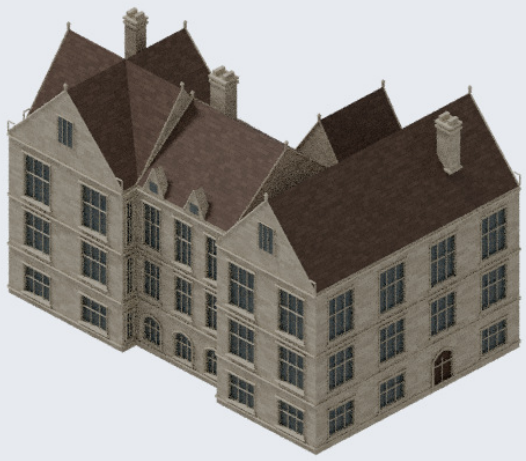
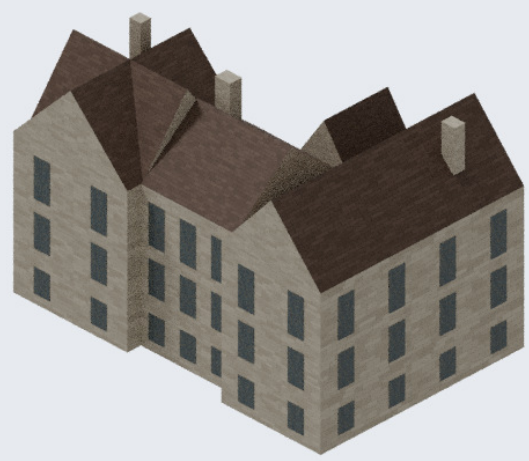
结论：四角复杂转折楼体、交叉坡屋面、主要山墙高低层次及烟囱保留。135°/315° 内转角较矮附属体与屋顶仍可辨。LOD2 去掉屋面小三角老虎窗/装饰、窗格简化；未把整段主山墙或楼翼裁掉，未见裂解/漂浮面。 四角 culled 复杂转折屋面与附属楼体连续；facing 未见显著红色反面片，LOD2 小三角装饰减少但主体没有被剔空。 以所列原人工图像和具体观察为准：在已审角度未发现新增主体破碎/缺面；不扩大为全游戏验收。

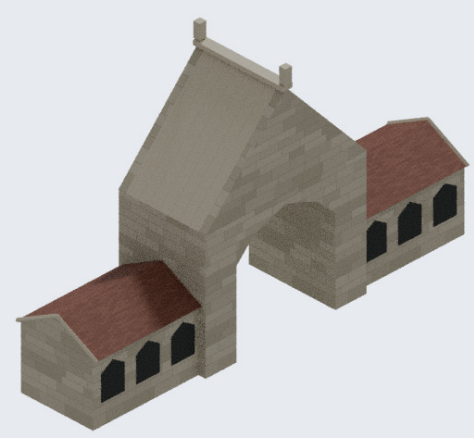
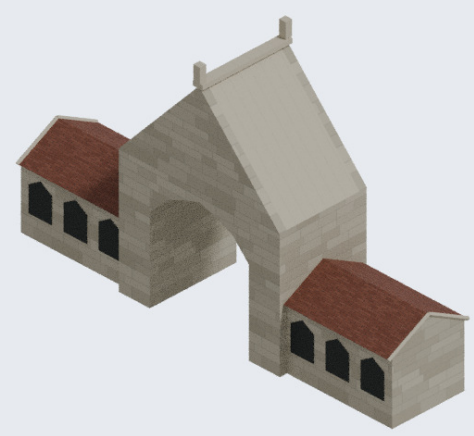
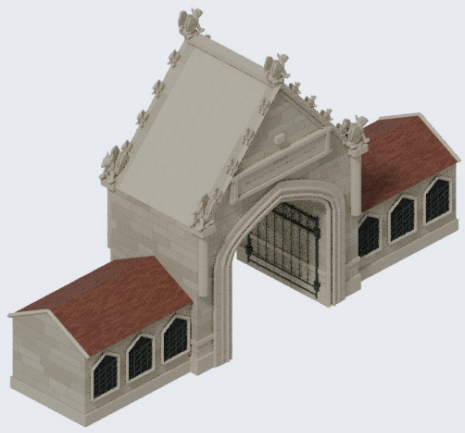
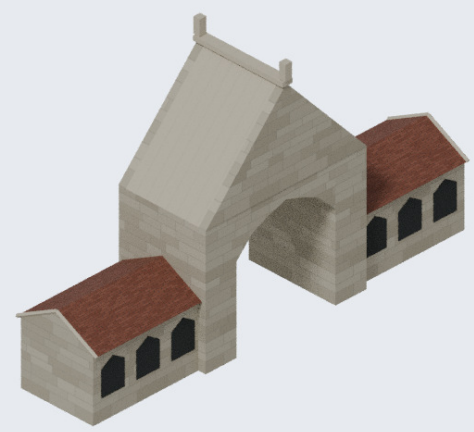
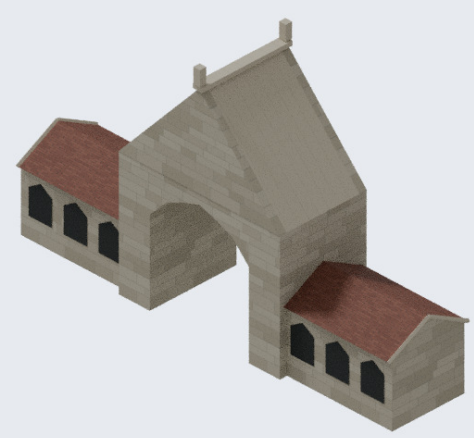
结论：四角高山墙门楼、两侧低红坡附翼和三窗节奏连续，负X翼端三角山墙保留。中央通门四角均为真实开放，未被补板。 Main保留铁门及细石雕，LOD1无铁门、LOD2主拱和石块面更简，主体仍完整；未见屋顶断片或附翼缺段。局部朝向修复以专项剔背图和最终保真链为据，当前原材质图不单独替代该验证。 Main/LOD1/LOD2各仅翻转负X低翼的一片端山墙（每级1.9879m²），几何位置/UV/材质不变；四角原材质及独立剔背/朝向图亲看，6份FBX真实导回。

边界：中央门拱真实通道保持开放；LOD2小冠饰简化不影响主体。
