Merserize Makinesinde Tespit Edilen Kumas Hatalari

Tarih: 26.4.2023

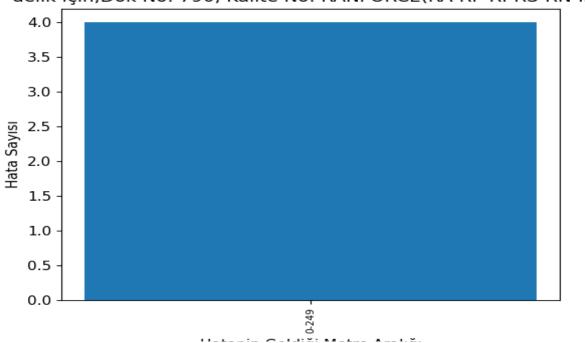
delik için;Dok No: 790, Kalite No: RANFORCE(RA-RF-RI-RS-RN-IR)

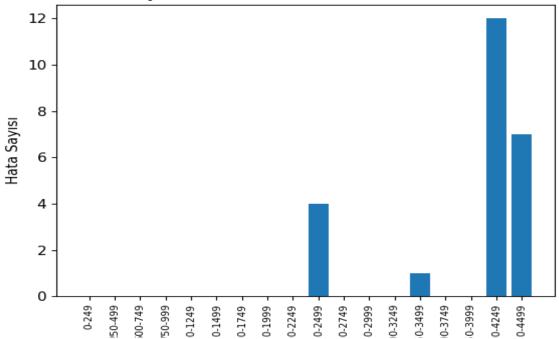
leke için;Dok No: 790, Kalite No: RANFORCE(RA-RF-RI-RS-RN-IR)

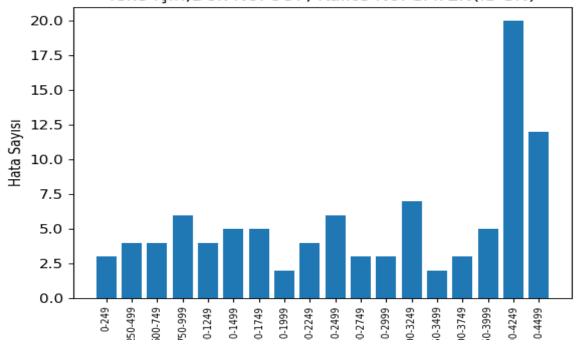
leke için;Dok No: 987, Kalite No: SATEN(IS-SN)

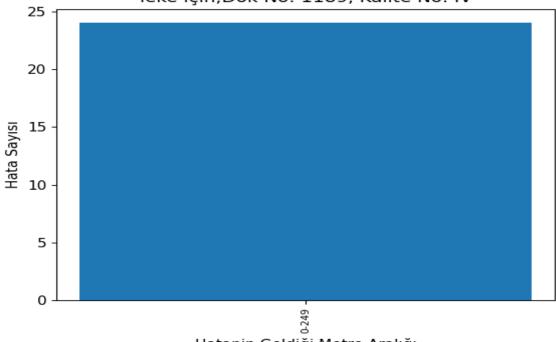
leke için;Dok No: 1189, Kalite No: IV

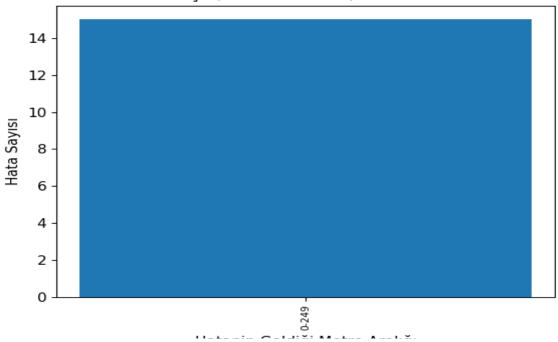
delik için;Dok No: 1346, Kalite No: FL

leke için;Dok No: 1346, Kalite No: FL

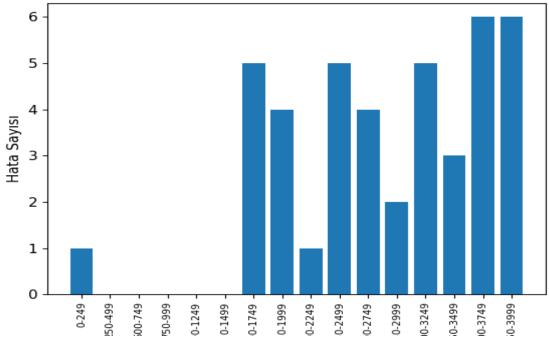
leke için;Dok No: 1402, Kalite No: SATEN(IS-SN)

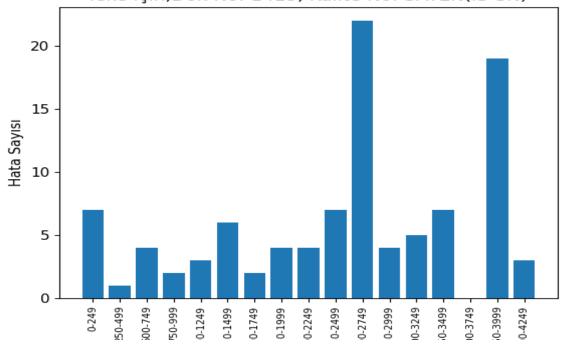
leke için; Dok No: 1419, Kalite No: SATEN(IS-SN)

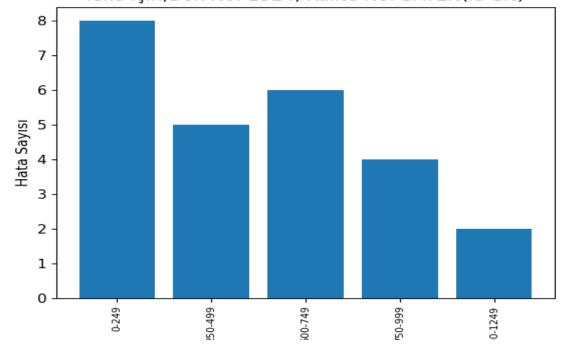
leke için;Dok No: 1524, Kalite No: SATEN(IS-SN)

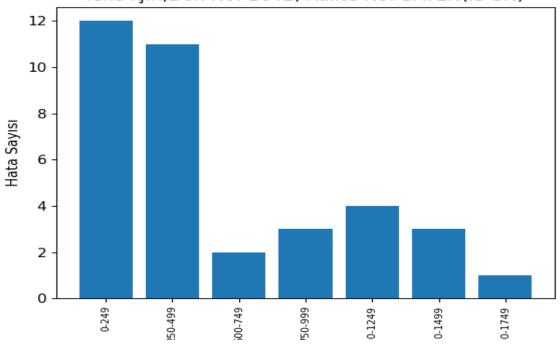
leke için;Dok No: 1642, Kalite No: SATEN(IS-SN)

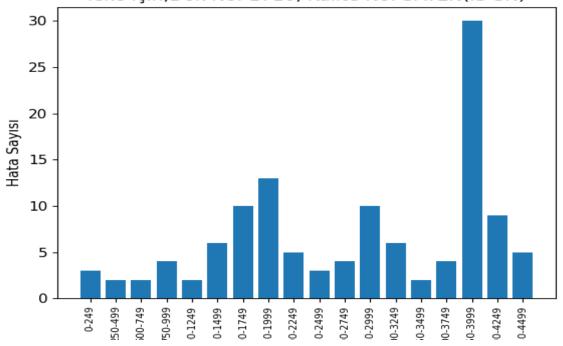
leke için;Dok No: 1710, Kalite No: SATEN(IS-SN)

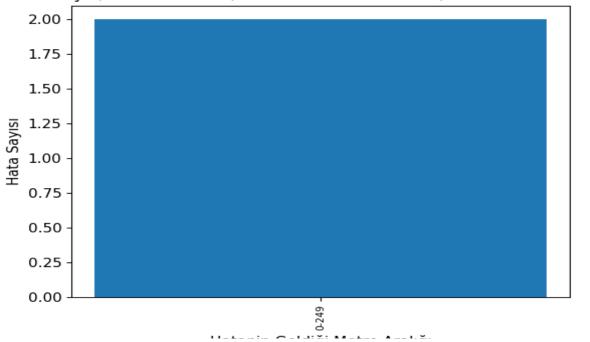
delik için;Dok No: 1842, Kalite No: RANFORCE(RA-RF-RI-RS-RN-IR)

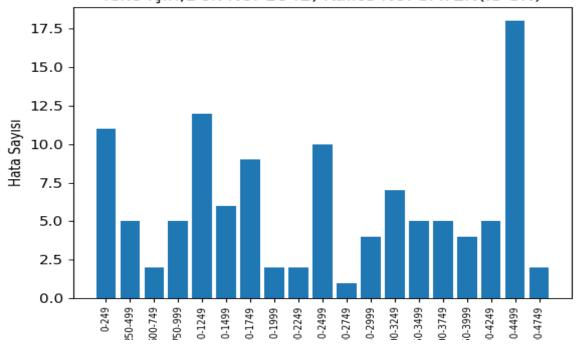
leke için; Dok No: 1842, Kalite No: SATEN(IS-SN)

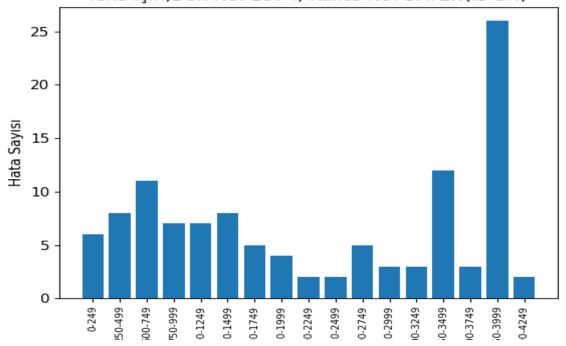
leke için; Dok No: 1974, Kalite No: SATEN(IS-SN)
