Usure irrégulière de la bande de roulement (Uneven Tread Wear)

ID document	Version	Date	Équipement	Système concerné
PNE-14	1.0	06/11/2026	Pneumatique de véhicule	Pneumatique, suspension et géométrie

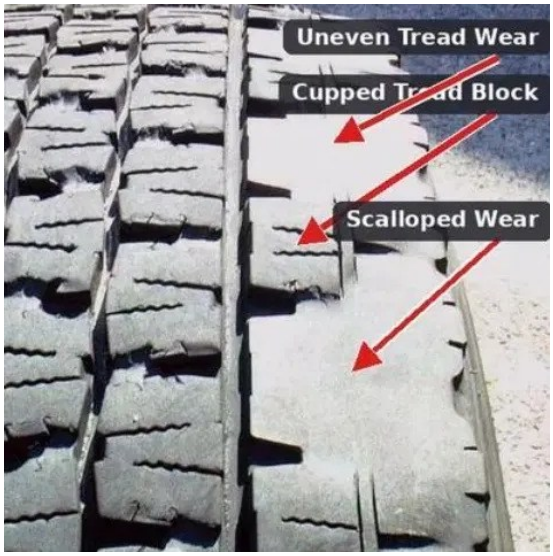
Figure PNE-14-F1 *(page 1) : Bande de roulement avec usure irrégulière : blocs en cuvette (cupped) et usure en écaille (scalloped) annotées.*
Source de l'image : go-parts.com, « Suspension Strut Guide: 2014-19 BMW X5/X6 & 2020-25 Mercedes CLA/GLB/GLA | Go-Parts.com ».

L'usure n'est pas répartie de façon **homogène** : certains blocs ou zones sont plus usés que d'autres. C'est un signe de défaut mécanique (suspension, géométrie, équilibrage) ou de pression incorrecte.

- Zones plus usées que d'autres sur la largeur ou la circonférence.
- Blocs en cuvette ou en écaille.
- Vibrations, bruit de roulement, direction instable.
- Usure plus rapide d'un côté du pneu.

- Amortisseurs ou éléments de suspension usés.
- Géométrie ou parallélisme déréglé.
- Roues mal équilibrées.
- Pression incorrecte.

- Réparation ou remplacement des pièces de suspension usées.
- Réglage de la géométrie et équilibrage.
- Remplacement des pneus abîmés.
- Contrôle régulier de la pression.
