連續壁施工品質自檢總表

工程名稱：Example Construction Project — Long Projec...
施工廠商：Taisei Foundation Engineering
施工日期：2026-08-11
填表人：Site Engineer

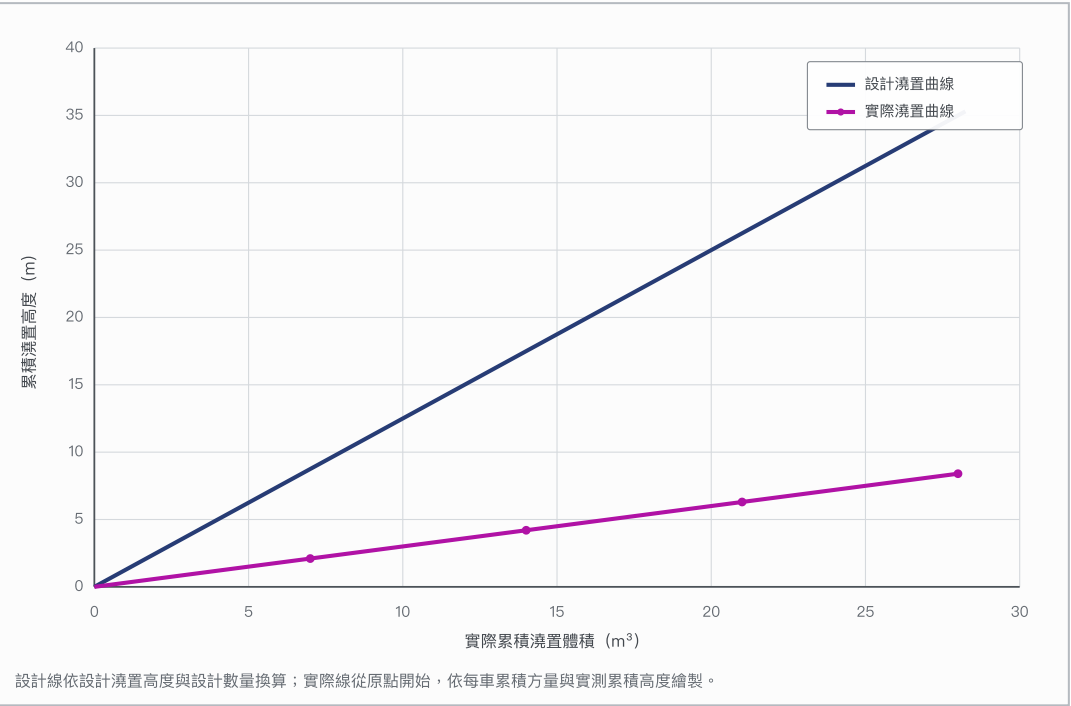
澆置高度曲線

車次(車)	逐車累積量(m³)	設計 / 實際數量(m³)	預估 / 實測 / 差異(m)
4	28.00	28.24 / 30.5	35.00 / 8.40 / -26.60

車次	車號	卸料	結束	方量(m³)	累積(m³)	預估高度(m)	實測高度(m)	差異(m)
1	A-100	13:00	13:12	7.00	7.00	8.75	2.10	-6.65
2	A-101	13:15	13:27	7.00	14.00	17.50	4.20	-13.30
3	A-102	13:30	13:42	7.00	21.00	26.25	6.30	-19.95
4	A-103	13:45	13:57	7.00	28.00	35.00	8.40	-26.60
