GID Lab – 2025-10-02

# Report Test – Curva MPPT

Template: curva MPPT DC1+DC2.xlsx  
Seriale UUT: **ZH1050006KE23C180307**

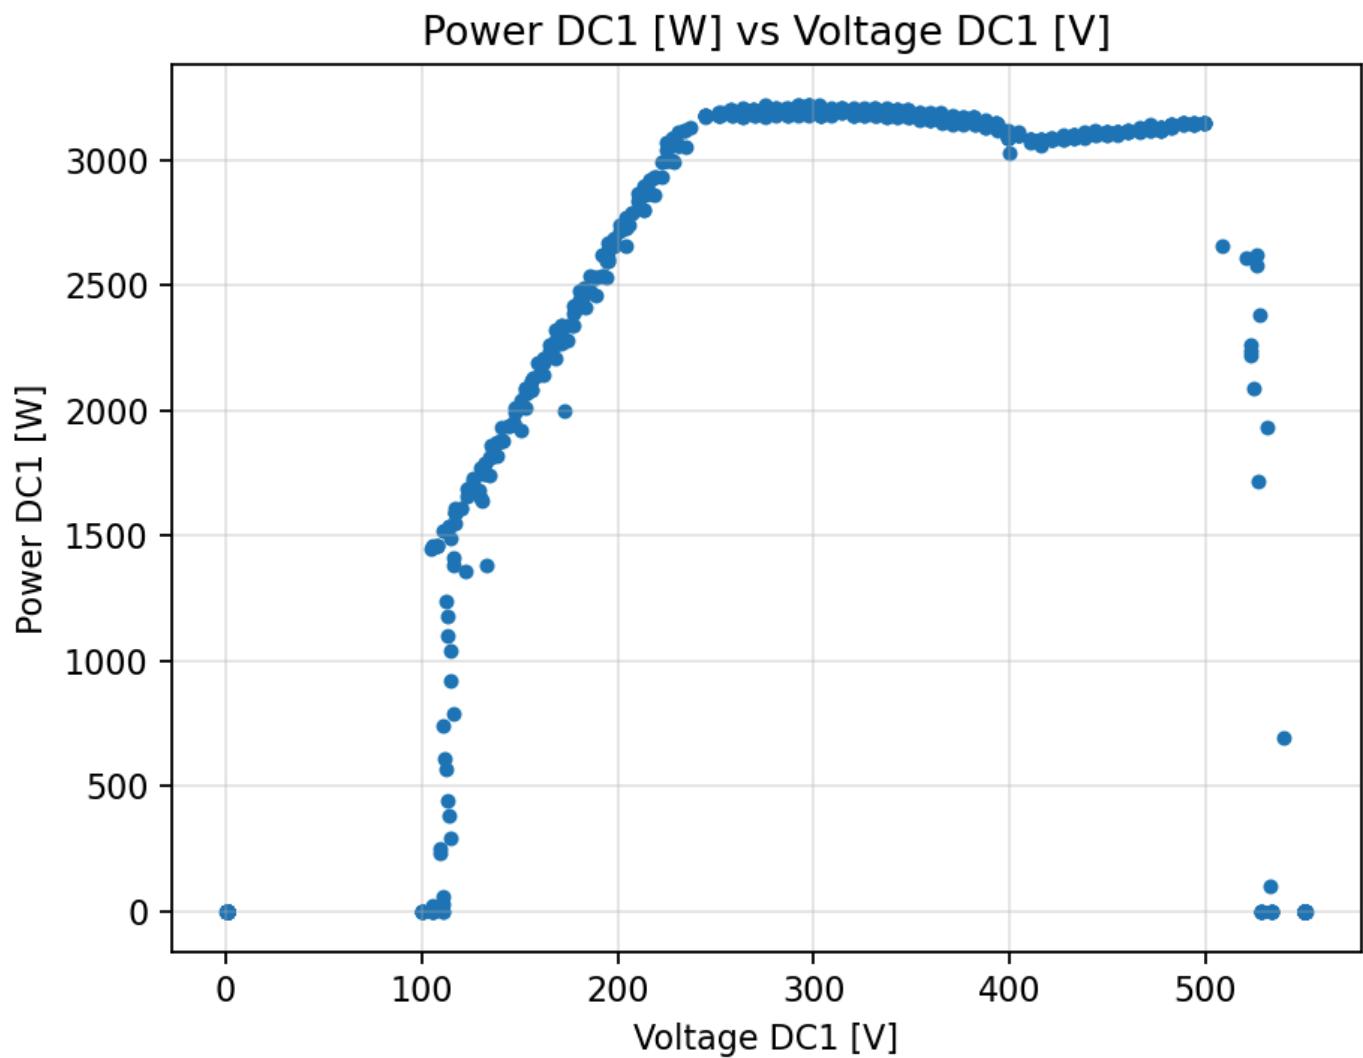
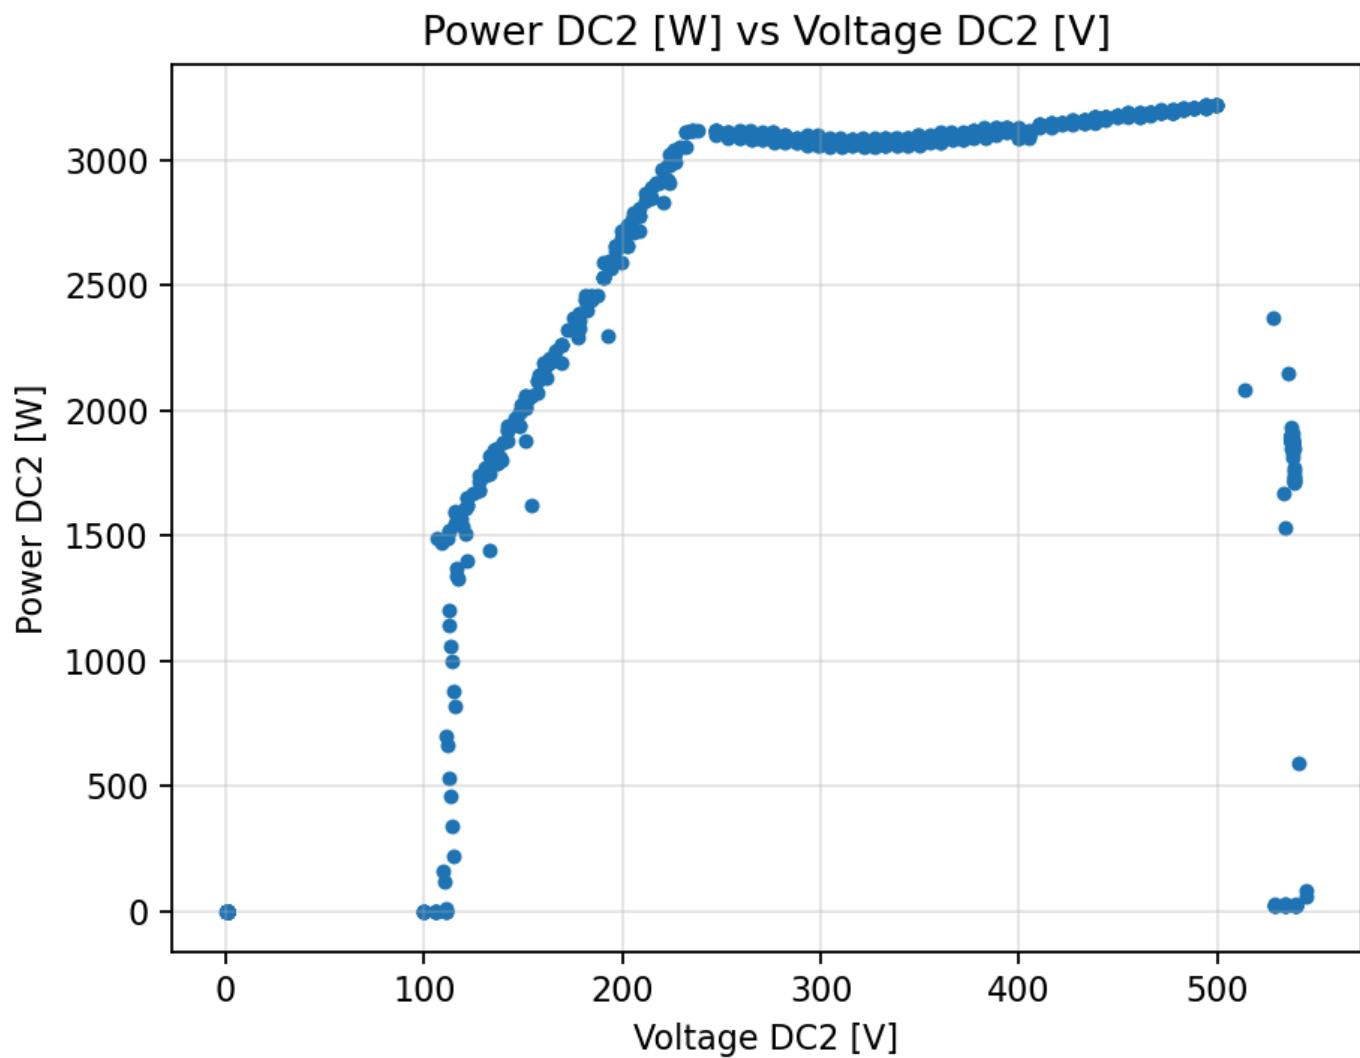
Nome Test	Risultato Test	Valore di riferimento	Tolleranza	Valore misurato
curva MPPT DC1+DC2	FAIL	3,750 kW	5.0%	3,220 kW
