GID Lab – 2025-10-02

# Report Test – Curva MPPT

Template: curva MPPT DC1.xlsx  
Seriale UUT: **ZH1050006KE23C180307**

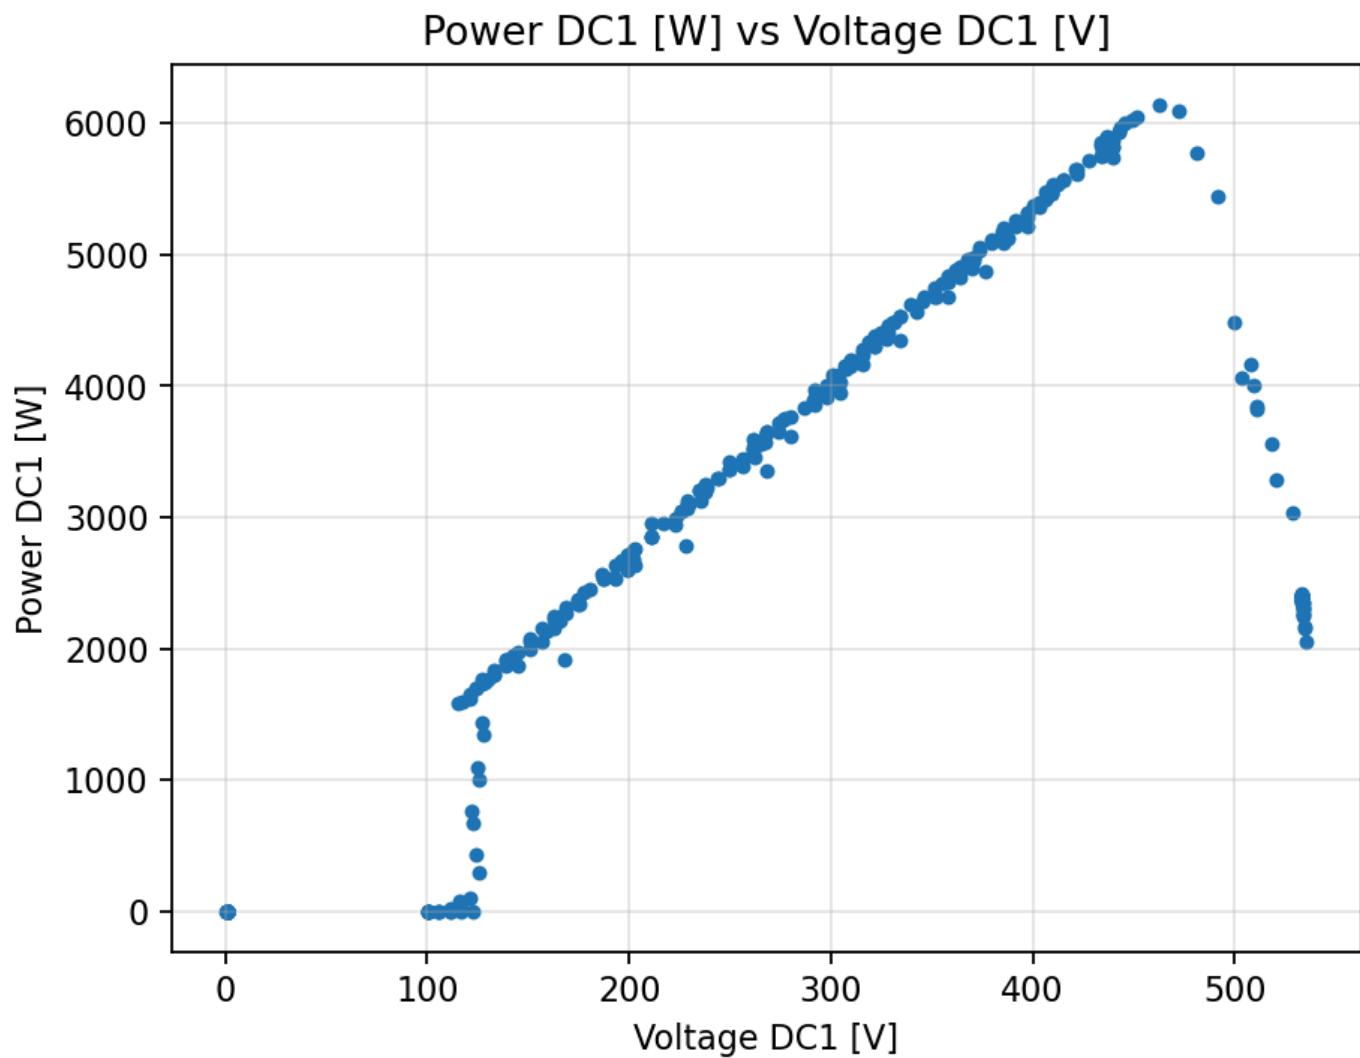
Nome Test	Risultato Test	Valore di riferimento	Tolleranza	Valore misurato
curva MPPT DC1	<b>FAIL</b>	3,750 kW	5.0%	6,140 kW
