## INC 00000005954326

## **C/FALCINELO 44**

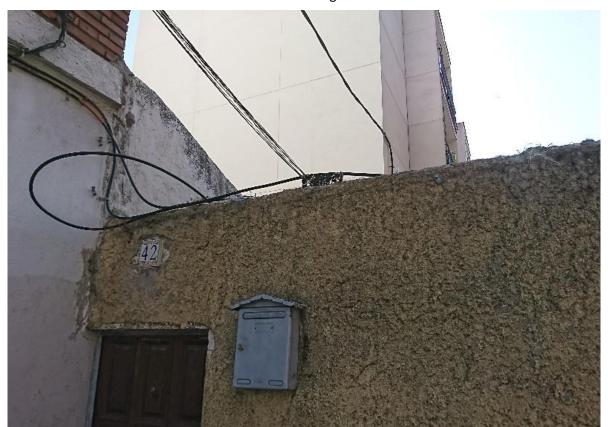
Tras revisión en campo en calle de Falcinelo 44, se ha comprobado que por vandalismo se ha cortado el tramo C-234 24 F.O PKP del A-27 de San Ignacio.

El tramo bordea una casa baja a muy baja altura, lo que hace muy accesible la manipulación del cable, el tramo ha sido cortado afectando solamente a la CTO final 029-28-027126.

El tramo ha sido reparado provisionalmente con una bandeja para reestablecer el servicio.

Como solución definitiva, se plantea sustituir el tramo C-234 24 F.O PKP desde la CTO 029-28-027128 hasta la CTO 029-28-027126, colocando anclajes entre los edificios indicados en la imagen números 44 y 40 de C/Falcinelo, fusionando fibras activas y atravesando esa zona mediante un paso aéreo.
