# ACTUACIÓN SOBRE RED Calle Princesa 21 (ZARAGOZA): IL

FINCAS AFECTADAS: Calle Princesa 21

N. ACT. JZZ: ZAR99999-CR000135-04

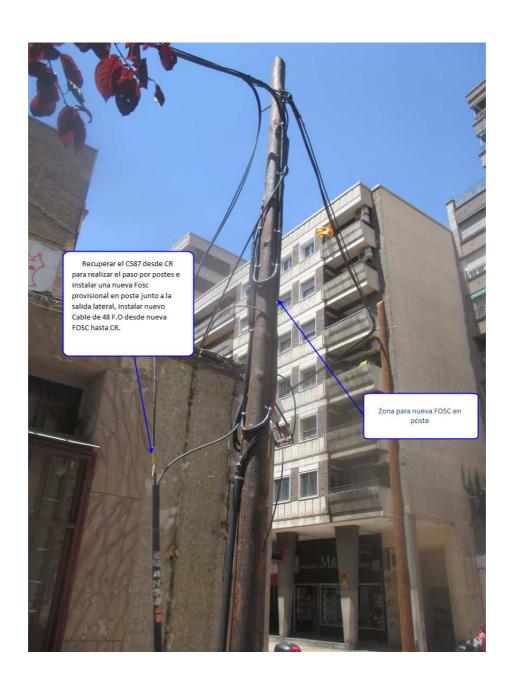
En la Calle Princesa 21 en el municipio de Zaragoza, hemos recibido una reclamación porque están derribando el edificio tenemos el paso del C-587 desde la CR hasta la CTO 029-50-50586

Recuperar el C587 desde CR para realizar el paso por postes e instalar una nueva Fosc provisional en poste junto a la salida lateral, instalar nuevo Cable de 48 F.O desde nueva FOSC hasta CR.
