INC 6010550 ORDOÑO II Nº14 LEO10002-CR000007-03

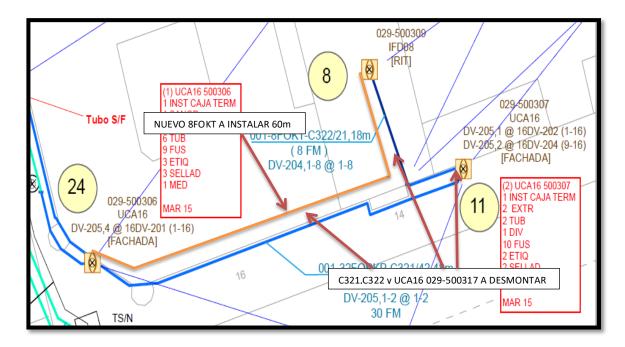
A raíz de las quejas de los vecinos del nº 14 de la C/Ordoño II debemos eliminar la cto 029-24-500307 ya que se encuentra colgando debido a obras en el nº 12, la CV no quiere ctos en fachada y no se puede reubicar.

DETALLE DE LA UCA16 029-500307 (Colgando en fachada y sin posible reubicación)

Debe desmontarse el C321 de 43m y el C322 que alimenta la IFD desde la cto antes mencionada.

Para mantener alimentada la IFD 029-500309 y su abonado, se deberá instalar un nuevo Dv en la UCA16 029-500306 y tender un nuevo 8FOKT desde esta, Hacia la IFD con una longitud de 60m.
