INFORME FINAL DE PRUEBAS DE HERMETICIDAD EN TANQUES Y LINEAS ACREDITACIÓN No. MM-0366-043/12 Ante Entidad Mexicana de Acreditación (EMA)

#### INMOBILIARIA RIO CONSULADO, S.A DE C.V PL/12734/EXP/ES/2015

AVENIDA RIO CONSULADO N°2071, COLONIA FELIPE ANGELES, MÉXICO, C.D.M.X C.P.15310

# INFORME FINAL DE RESULTADOS

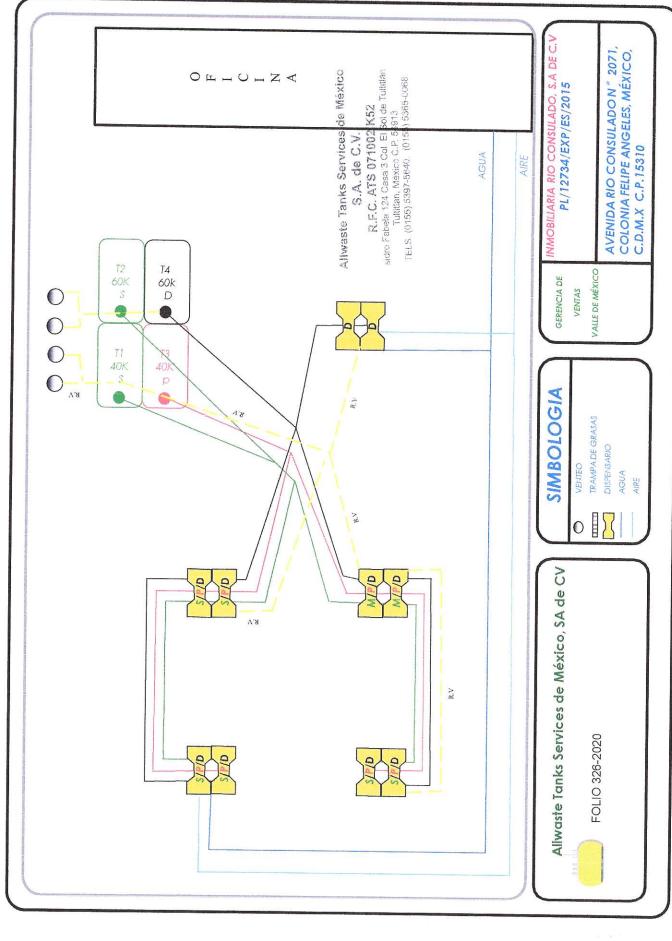
### RESULTADOS DE PRUEBAS EN TANQUES DE PRODUCTO

INFORME FINAL DE RESULTADOS  EN TANQUES Y LINEAS DE PRODUCTO  ACREDITACION No. MM-0366-043/12 Ante Entidad Mexicana de Acreditación (EMA)  Inicio de la Acreditación: 19 de abril de 2012										
4 4 9	INMOBILIARIA RIO CONSULADO, S.A DE C.V  PL/12734/EXP/ES/2015  Dirección de la Estación  AVENIDA RIO CONSULADO N°2071, COLONIA FELIPE ANGELES, MÉXICO, C.D.M.X							.V		
FOLIO	C.P.15310  FOLIO 326/2020 Fecha de Prueba: 14 de diciembre de 2020									
	RESULTADOS DE PRUEBAS EN TANQUES DE PRODUCTO									
Pruebas de Hermeticidad a Tanques de Almacenamiento por el Método EPA/530/UST-90/005 03-1990 No Volumétrico (MESA Sonda 2D) BOB 196/VAC/ATS/01										
Tanque Primario	Cap. (Litros)	Producto	Fecha de Prueba de Tanque		Describe to	Presión Inicial de Prueba(kPa)	Presión Final de Prueba(kPa)	Cambio	Resultado	
1 2 3 3	40 MIL 60 MIL 40 MIL 60 MIL	G-SUPER G-SUPER G-PREMIUM G-DIESEL	14-dic-20 14-dic-20 14-dic-20 14-dic-20	73.89 44.68 50.34 31.67	-14.892 -14.892 -14.892 -14.892	-14.892 -14.892 -14.892 -14.892	-14.892 -14.892 -14.892 -14.892	0.0 0.0 0.0 0.0	Hermético Hermético Hermético Hermético
