设备信息	
样品编号	33639672
设备注册号码	02566013
部件代码	-
设备名称	举起马达轴承
部件名称	举起马达轴承油脂 - B
设备使用时间	10年
目前设备工况	-

样品信息	
实验室编号	647602
取样日期	-
油品牌号/类型	美孚力富SHC 100
油箱容积	-
有无更换或添加油品	-
油品使用时间	-

分析铁谱显微照片

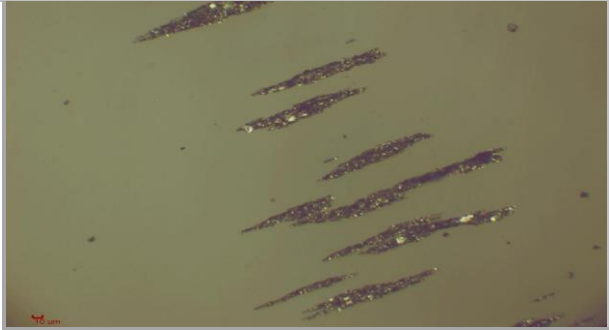
诊断建议	2026/1/15
磨损正常，请正常监控。

磨损颗粒类型	无	少量	中等	大量	最大颗粒尺寸 (μm)
正常磨损磨粒		√			10
切削磨损颗粒					
严重滑动磨损颗粒					
滚动疲劳磨损颗粒					
滚/滑齿轮磨损颗粒		√			20
腐蚀磨损颗粒					
黑色氧化物					
红色氧化物					
有色金属(铜)磨损颗粒					
有色金属磨损颗粒					
灰尘/氧化皮					
油变质产物					
纤维/漆					
其它污染物		√			30
