贵 州 大 学

2019 届硕士研究生学位论文

# 贵州“一线路”古驿道遗产特征及保护策略研究——以东段既存桥梁遗产为例

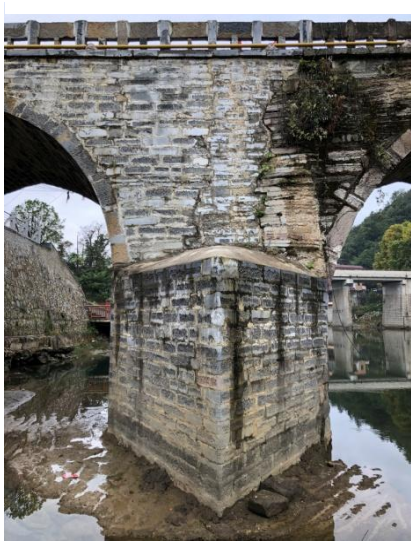
| 名称 | 保护等级 | 基本结构现状 | 其他 |
|---|---|---|---|
| 瓮城桥 | 州级文物保护单位 | 结构损伤 | 部分栏杆断裂，桥体附加多处线缆 |

图 4.11 瓮城桥新旧桥体相接部分 作者自摄

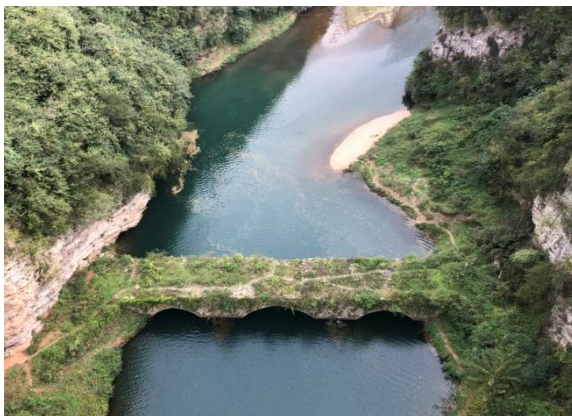
| 名称 | 保护等级 | 基本结构现状 | 其他 |
|---|---|---|---|
| 升仙桥 | 市级文物保护单位 | 结构损伤 | 桥面受杂草侵蚀，桥墩长期没入水中 |
| 洒金桥 | | 结构损毁 | 仅余两侧桥墩，仍附加水泥板及管道 |

图 4.12 升仙桥受杂草侵蚀部分

图 4.13 洒金桥受杂草侵蚀部分及架设管道  
作者自摄

桥梁遗产长期直接与外部环境的接触,产生覆土,滋长杂草虫蚁等附着物。长此以往,石材间灌浆剥落并使得含水量进一步增加,影响结构的稳固性能。进一步会使石材产生裂缝,导致桥梁变形,严重危害桥梁遗产的安全。

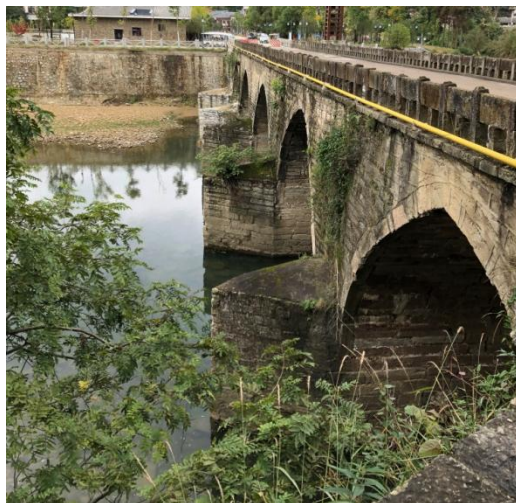
| 名称 | 保护等级 | 基本结构现状 | 其他 |
|---|---|---|---|
| 新安水桥 | 三普录入 | 结构损伤 | 一侧白岸坍塌，桥体附加物较多 |

图 4.18 瓮城桥桥受杂草侵蚀部分

图 4.19 新安水桥受杂草侵蚀部分
