Sträcka 77: SRB64009 → SRB1016560

A - Åtgärd snarast

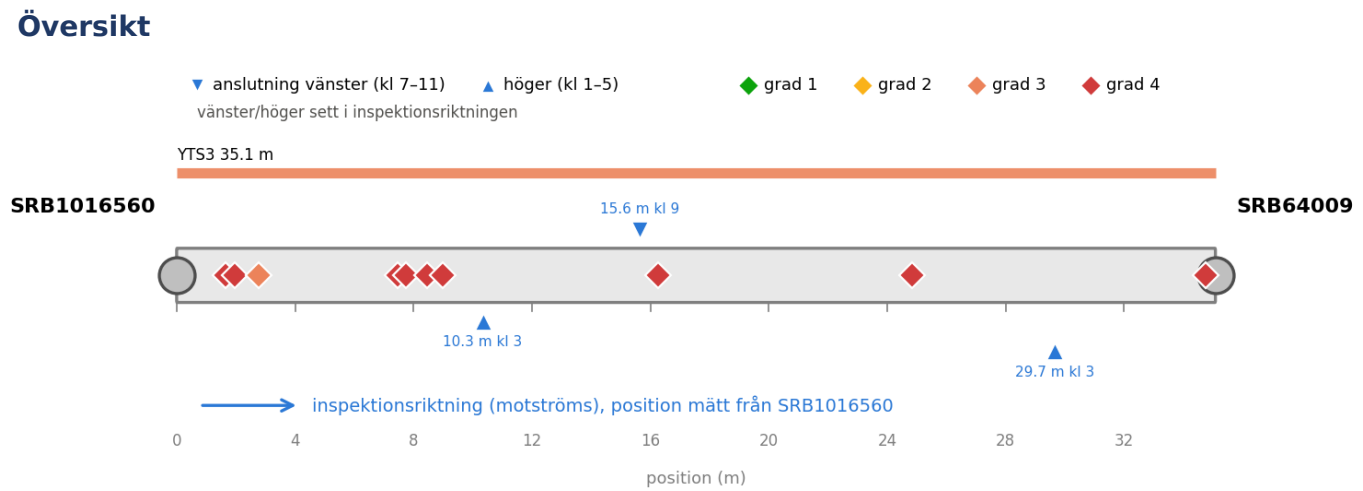
Pos. m	Tid	Kod	Observation	Kl.	Nivå	Foto	Grad	Poäng
0.00	00:00:13	RB	Rensbrunn					
0.00	00:00:15	YTS	Ytskada, grad 3, löpande start	12			3	10
1.66	00:00:36	YTS	Ytskada, grad 4 - UTLÄCKNING	07		27052021774_A.JPG	4	30

1.95	00:00:49	YTS	Ytskada, grad 4	05			4	30
2.79	00:01:10	SPR	Sprickor, cirkulära, grad 3	06		27052021776_A.JPG, 27052021776_B.JPG	3	10
7.47	00:01:55	YTS	Ytskada, grad 4	06		27052021777_A.JPG	4	30

7.76	00:02:11	YTS	Ytskada, grad 4	06		27052021778_A.JPG, 27052021778_B.JPG	4	30
8.46	00:02:24	YTS	Ytskada, grad 4	06			4	30
8.99	00:02:39	YTS	Ytskada, grad 4	06		270520217710_A.JPG	4	30

10.34	00:03:00	AS	Anslutning (påstick/grenrör), höger - REGNvatten/ Vattenläcka?	03		270520217711_A.JPG		
15.64	00:04:34	AS	Anslutning (påstick/grenrör), vänster	09

16.25	00:05:06	YTS	Ytskada, grad 4	06		270520217713_A.JPG	4	30
24.84	00:06:31	YTS	Ytskada, grad 4	07		270520217714_A.JPG	4	30
29.67	00:07:28	AS	Anslutning (påstick/grenrör), höger	03

34.75	00:08:08	YTS	Ytskada, grad 4	05		270520217716_A.JPG, 270520217716_B.JPG	4	30
35.09	00:08:30	YTS	Ytskada, grad 3, löpande slut	12			3	
35.09	00:08:36	RB	Rensbrunn
