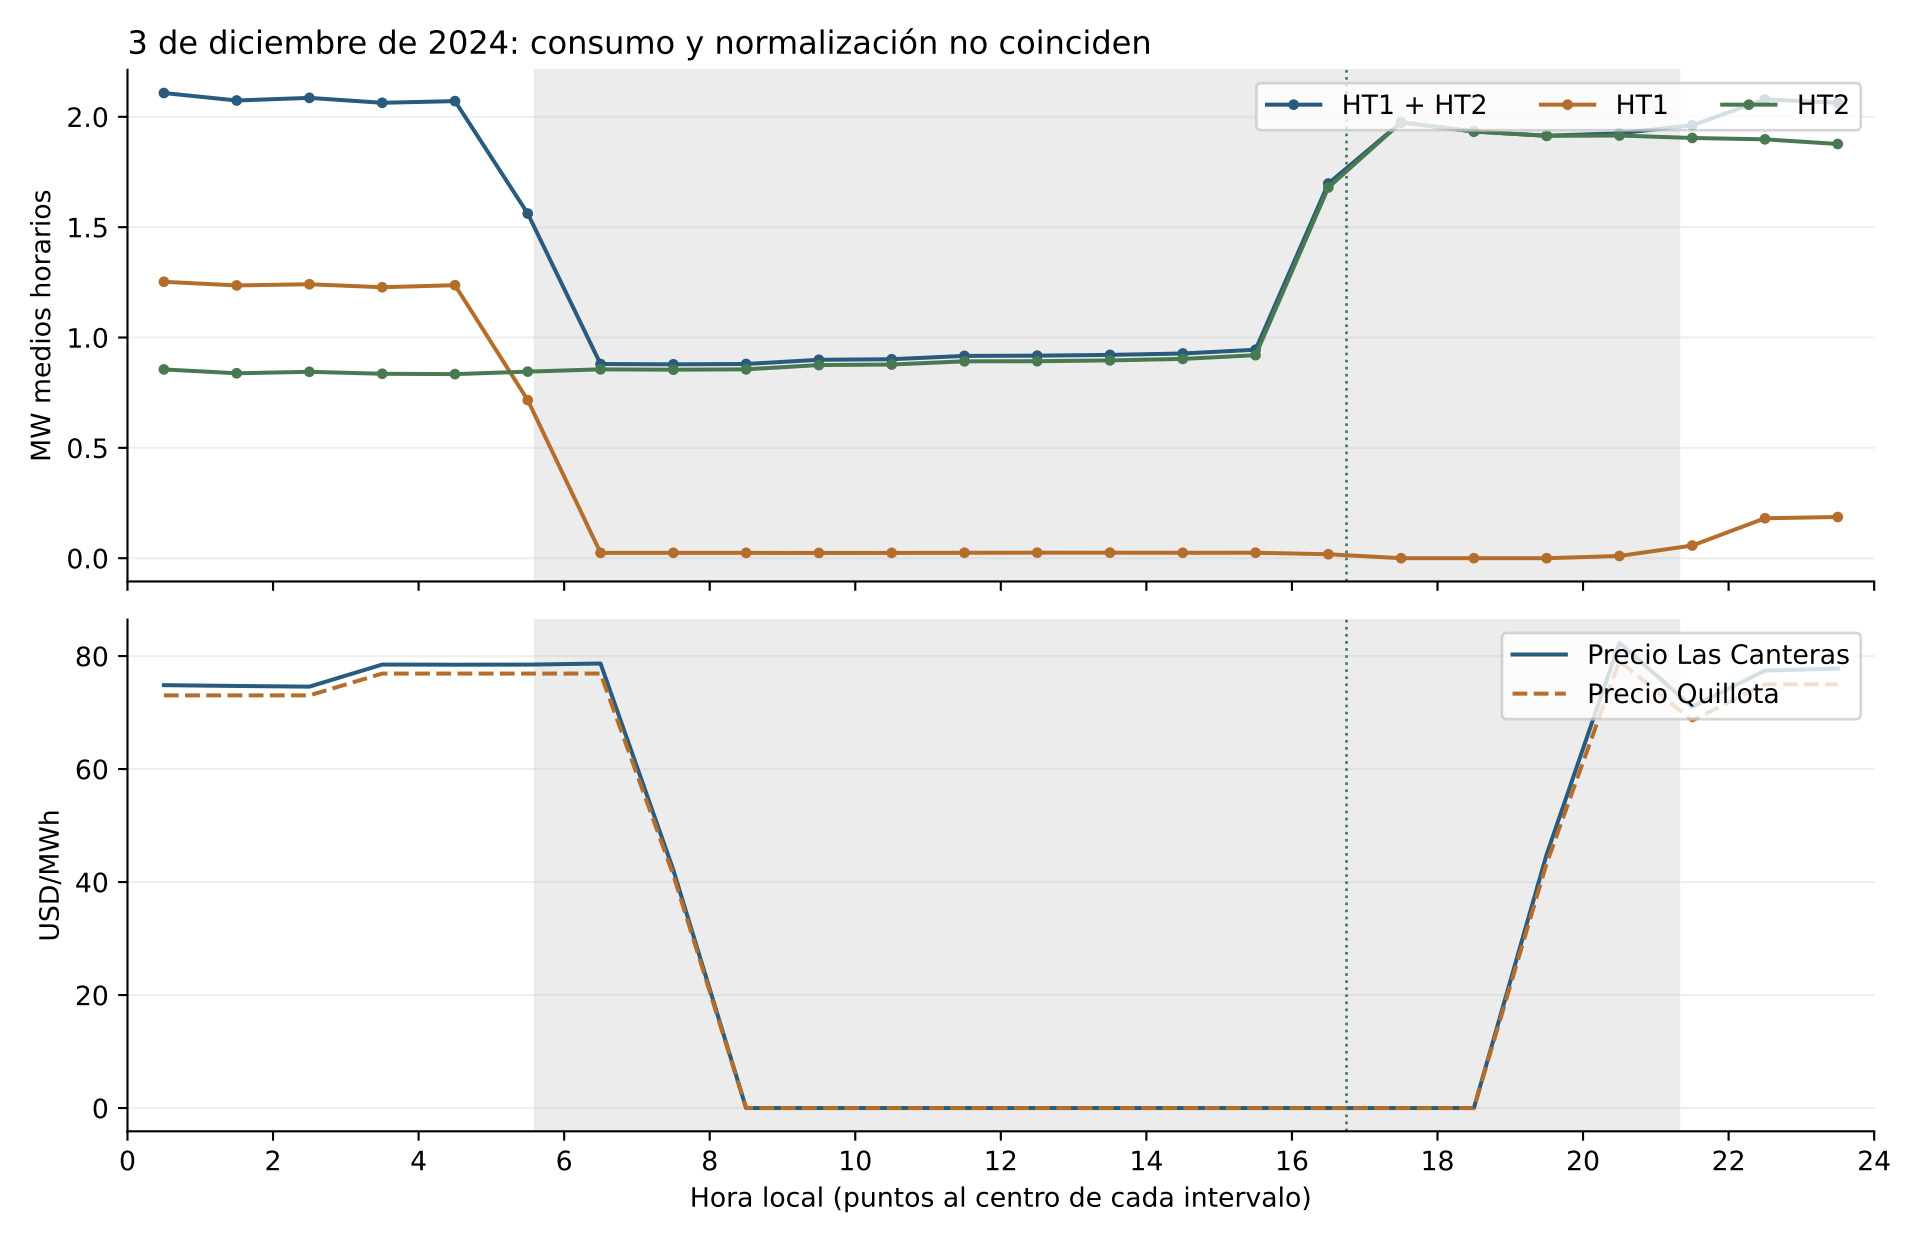
Gris: barra 23 kV fuera según EAF563. Línea vertical: desconexión de transformador 16:45.
La recuperación agregada se observa por HT2 antes de normalizar HT1 a las 21:19; es una conciliación, no un efecto causal.
