Estudio para análisis de falla EAF 080/2020

"Desconexión forzada barra Nº1 12 kV S/E Chacabuco"

Fecha de Emisión: 17-03-2020

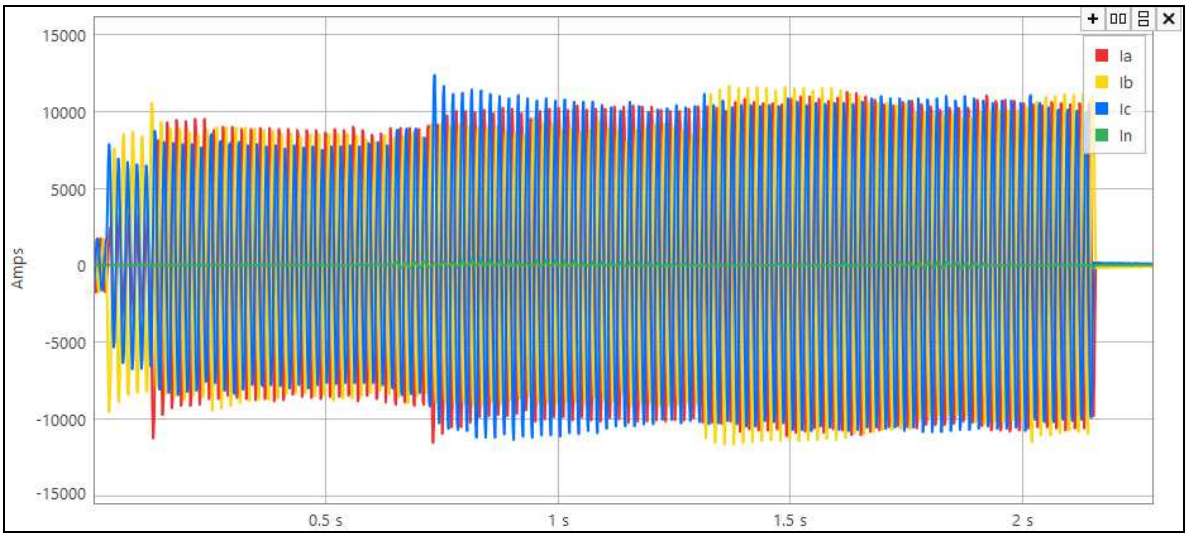
Reporte de la falla

Orden de Disparo
Fecha 25/02/20
Hora 01:06:28.314

Inten. Prefalta		Unidades Arrancadas	Inten. Falta		Unidades Disparadas
IA	2.12	TEMP. A	IA	12.74	
IB	2.15	TEMP. B	IB	13.36	
IC	2.10	TEMP. C	IC	12.54	TEMP. C
IN	0.00		IN	0.02

Duración de la falta 2 sg 132 msg

Fin de Falta
Fecha 25/02/20
Hora 01:06:28.429

En el reporte de la falla se observa la presencia de sobrecorriente en las tres fases (A, B y C), provocando el arranque de la función de sobrecorriente temporizada en dichas fases. Finalmente, se observa la operación de la función de sobrecorriente temporizada de la fase C.

En el registro oscilográfico, desde el inicio de la falla, se observa la aparición de sobrecorriente por las fases A, B y C, por lo que se concluye que corresponde a una falla trifásica. No se constata la presencia de corriente residual durante el evento.

La falla es despejada es despejada en aproximadamente 2.3 [s]. La empresa Enel Distribución señala que esta protección no cuenta con la capacidad de almacenar un registro de señales digitales.

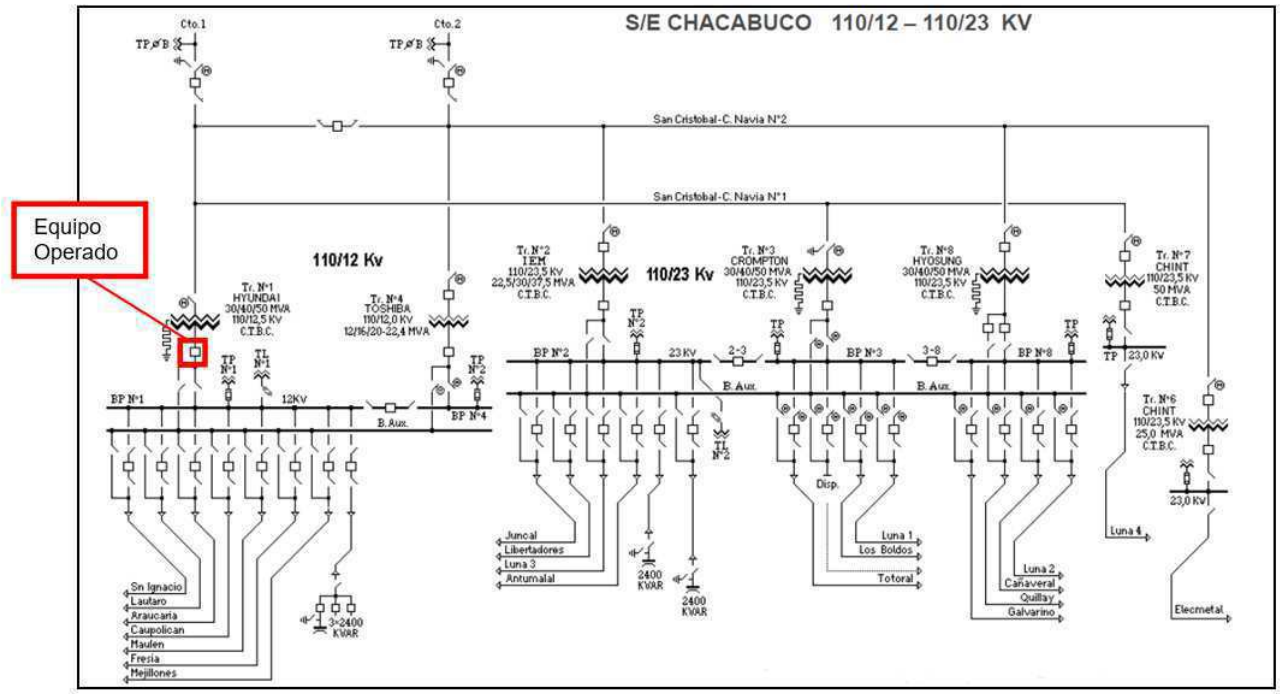
Diagrama unilineal de barra 12 kV N°1 de subestación Chacabuco.

Operación automática de la barra 12 kV N°1 de subestación Chacabuco, debido a falla en la red de distribución.

El día martes 25 de febrero de 2020 a las 01:06 horas, se produce la desconexión automática de la barra 12 kV N°1 de la subestación Chacabuco, debido a una falla en la red de distribución del alimentador Lautaro, la cual no fue despejada por la protección de cabecera del alimentador, ya que esta se encontraba bloqueada.

De acuerdo al tipo de falla y a que la protección del alimentador Lautaro se encontraba bloqueada, se concluye que la protección de la barra 12 kV N°1 de subestación Chacabuco operó correctamente como respaldo, despejando la falla.

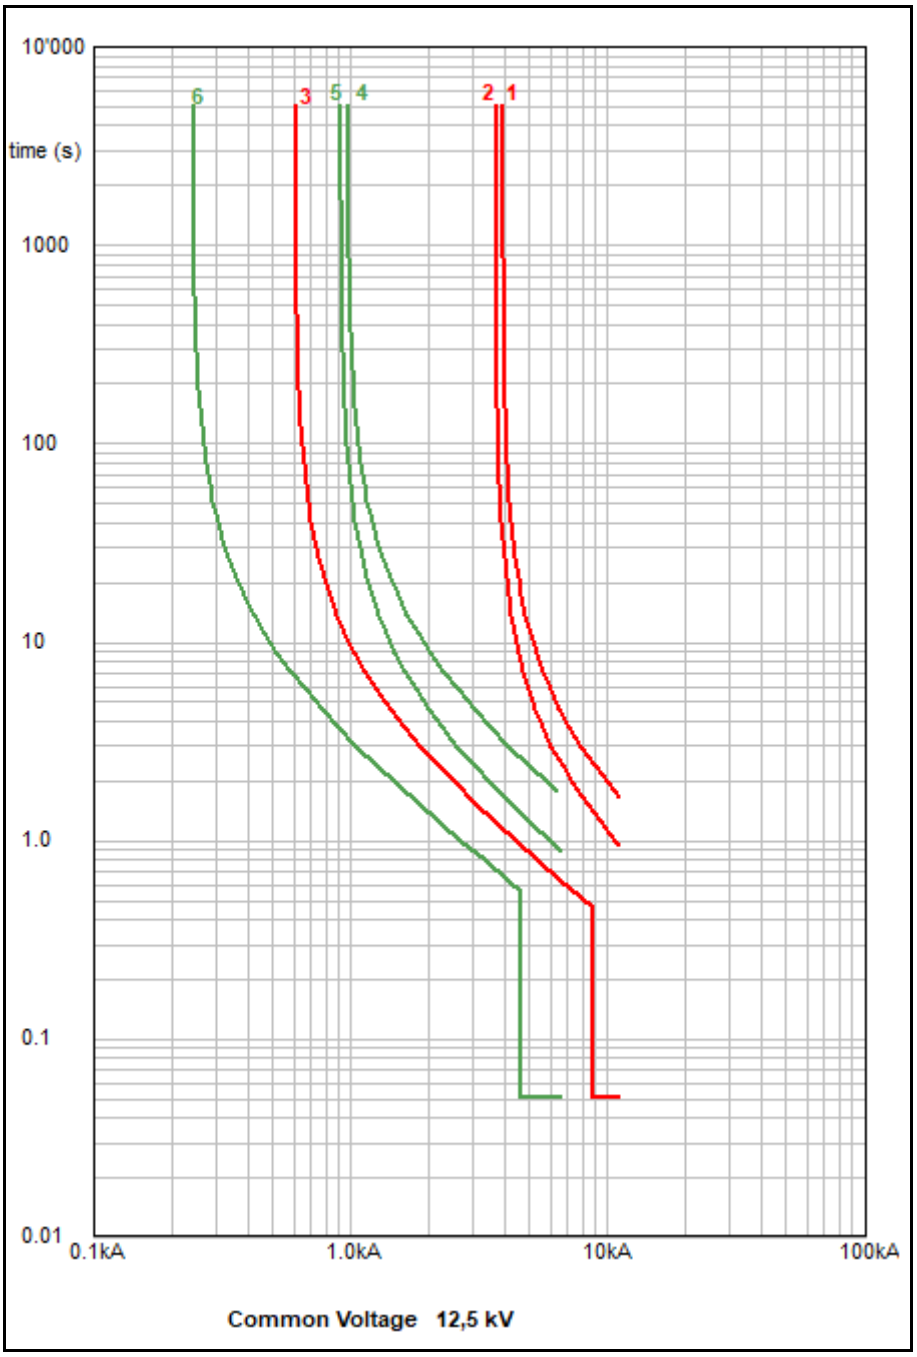
Protección de Sobrecorriente Fase y Residual Alimentador Lautaro.

- Ajustes de Residual
  - Mínimo de Operación : 900 (A)
  - Lever : 0.4
  - Curva : Muy Inversa
  - Unidad Instantánea : **Deshabilitada**

Reconexiones : **Deshabilitada**

- Marca : ZIV
- Modelo : 7IRDA
- Ajustes de Fase
  - Mínimo de Operación : 600 (A)
  - Lever : 0,45
  - Curva : Muy Inversa (Norma IEC)
  - Unidad Instantánea : **Habilitada**
    - Mínimo de Operación Unidad 1 : 8520 (A)
