**Estudio para análisis de falla EAF 418/2023**

**"Desconexión forzada barra 110 kV N°1 S/E Quillota"**

**Fecha de Emisión: 17-10-2023**

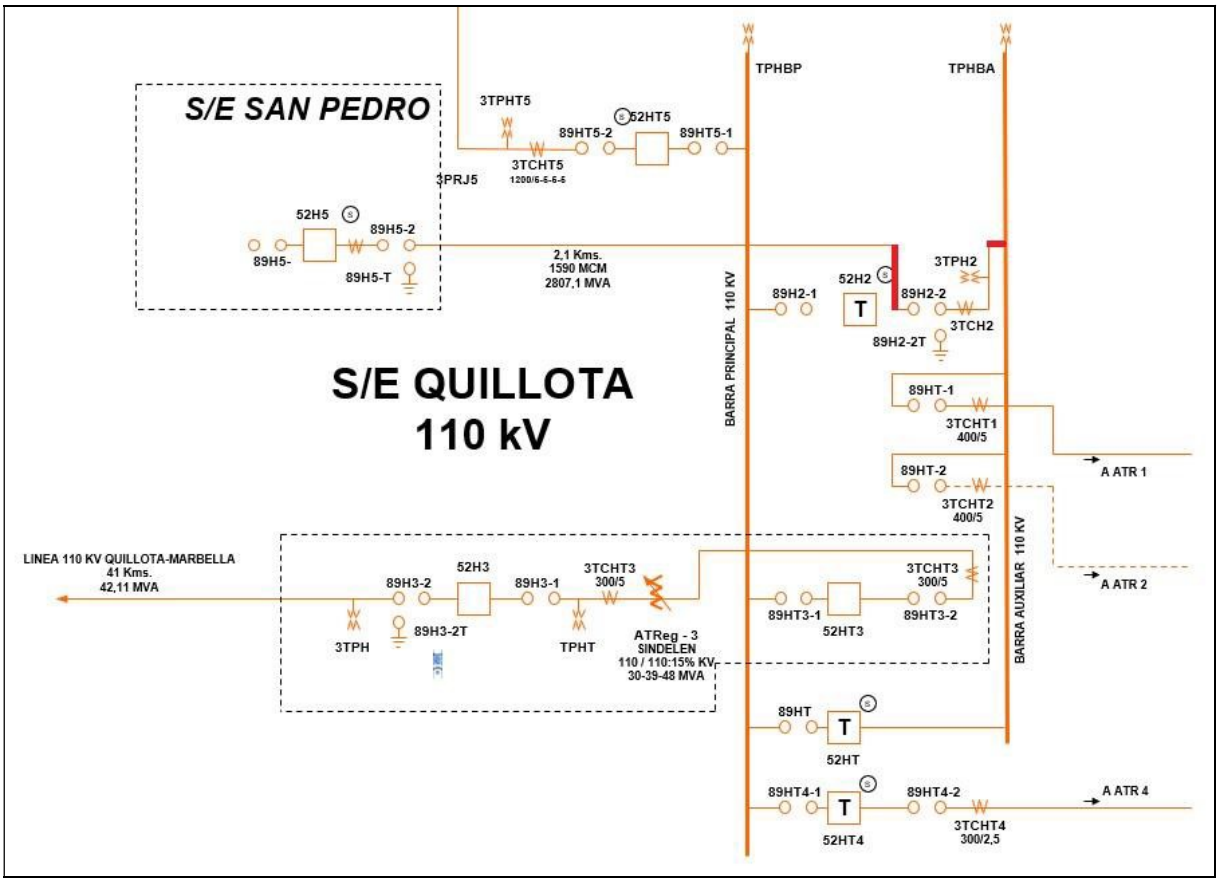
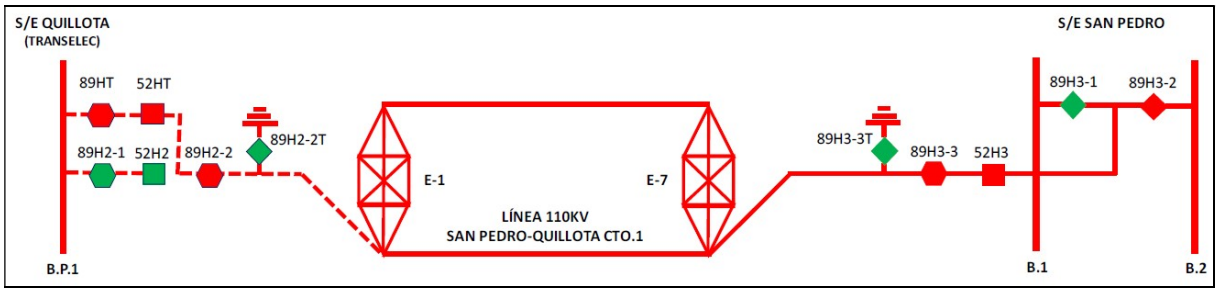
**Diagrama simplificado de las instalaciones previo a la falla**

- Sistema de 110 kV entre S/E Choapa y S/E Quillota operando con el interruptor 52H2 de S/E Quínquimo abierto (límite de zona en operación normal).
- El paño H2 de la S/E Quillota se encontraba con una modificación en el conexionado primario, con motivo de las actividades programadas para efectuar la obra de reemplazo del interruptor 52H2, asociado a la Modificación No Relevante "Reemplazo de Interruptor 52H2 S/E Quillota", NUP 2779. La topología al momento del evento se puede apreciar en el primer diagrama de la sección "Diagrama simplificado de las instalaciones previo a la falla", donde de muestra que para aislar el interruptor 52H2 se realizó un bypass en este paño, manteniendo los TTCC, TTPP y sus sistemas de protecciones operativos, pero con los TTPP ahora topológicamente ubicados entre los TTCC y la barra (a diferencia de la topología original, donde se ubica entre los TTCC y la línea 110 kV Quillota - San Pedro). Los trabajos de implementación de esta condición topológica se realizaron entre las 08:04 horas y 18:30 horas del 24 de septiembre de 2023.

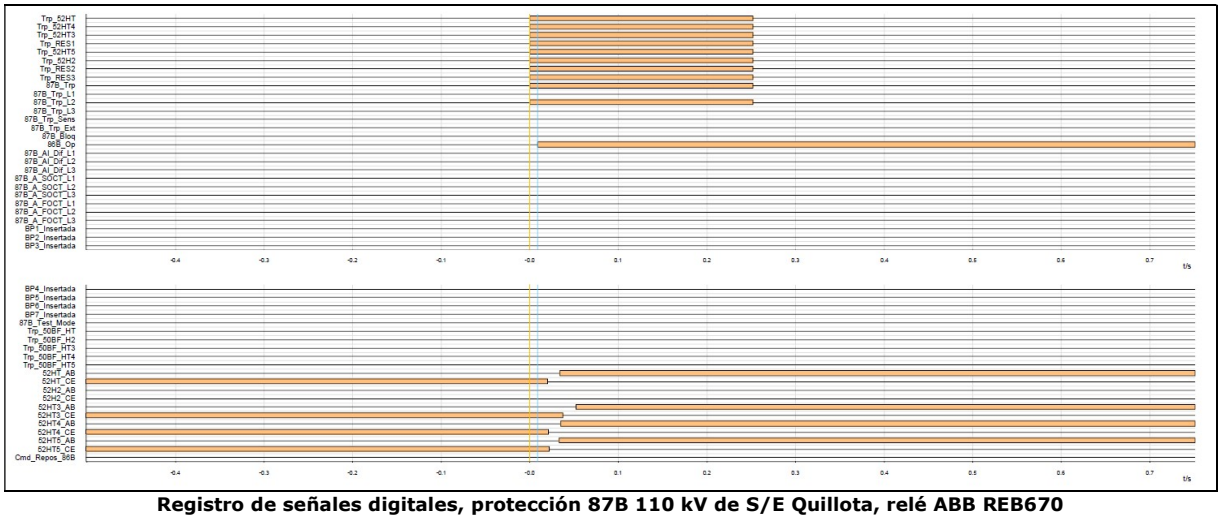
**Registro oscilográfico, protección 87B 110 kV de S/E Quillota, relé ABB REB670**

En los registros oscilográficos previos se aprecia un aumento de corriente en la fase B del paño H2 de S/E Quillota (en ese momento el interruptor 52H3 de S/E San Pedro se encontraba abierto), junto con una tensión reducida en dicha fase, y la detección de corriente diferencial en la fase B de la barra Nº1 de 110 kV de S/E Quillota, lo que denota la ocurrencia de la falla descrita previamente ocurrida en el TP de la fase B del paño H2. Respecto de la operación de estas protecciones, la empresa Transelec S.A. menciona lo siguiente:

- *"ABB REB670, Barra BP1 de S/E Quillota 110 kV: El segundo evento ocurre a las 20:46:49 horas, donde la falla en el TTPP del paño H2 es detectada por la función diferencial de barra 87B, la cual que genera trip a todos los interruptores asociados a la barra 1. Transcurridos 9 (ms) desde el trip de la función 87B, también opera la función 86B, efectuando la apertura de los interruptores mencionados entre 33 a 52 (ms) desde el primer trip."*

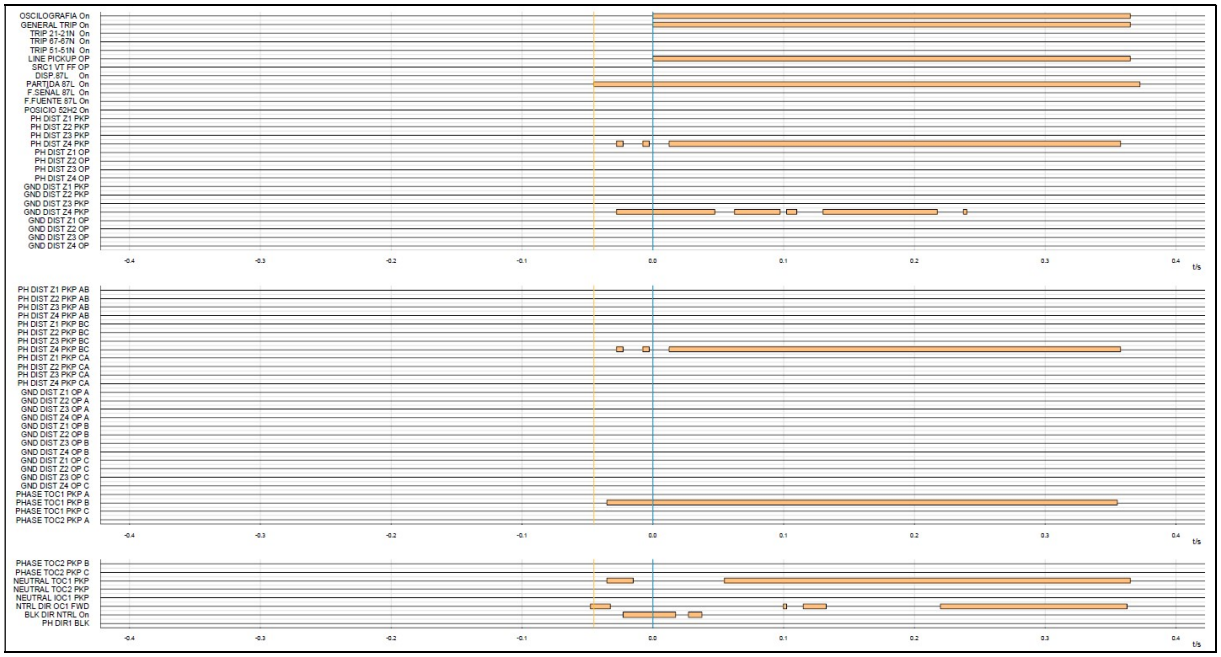
**Registro oscilográfico, protección paño H2 de S/E Quillota, relé GE D60**

- *"Sistema 2, GE D60, paño H2 de S/E Quillota 110 kV: El segundo evento ocurre a las 20:46:49 horas, cuando se detecta una falla fusible (falla en el TTPP) en la fase B por la protección del paño H2 de S/E Quillota 110 kV (la línea en todo momento estuvo cerrada desde Quillota). La falla es detectada por la función de sobrecorriente direccional y por la función de distancia 21N en dirección reversa, sin alcanzar a operar debido a que no se alcanza a cumplir el tiempo ajustado, ya que opera la diferencial de barra 87B en forma instantánea."*

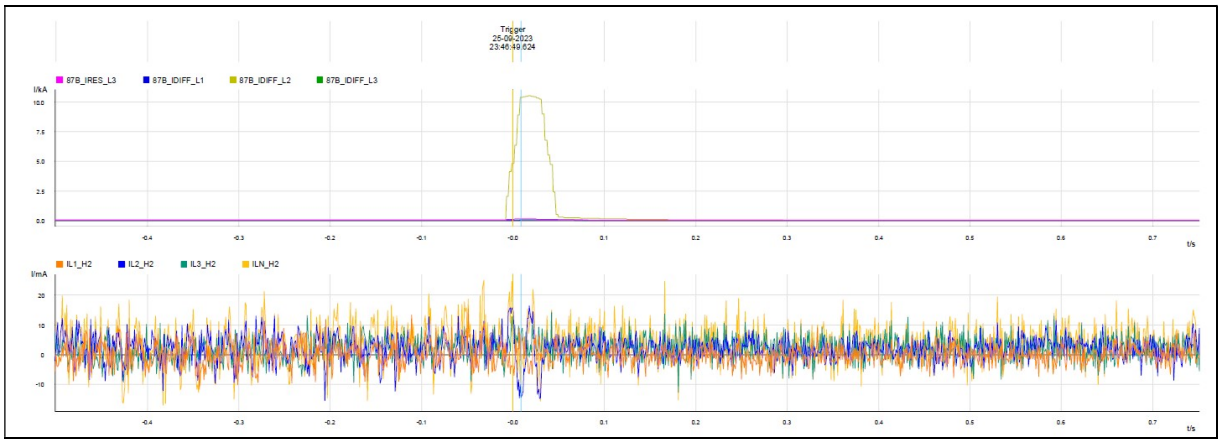
**Registro de eventos, paño H3 S/E San Pedro, evento 20:48 horas**

En los registros oscilográficos previos de S/E San Pedro, se aprecia la aparición de una corriente residual con valores en torno a 7500 A (valor RMS) al realizar la maniobra de cierre del interruptor 52H3 de dicha S/E. A su vez, en los registros oscilográficos previos de S/E Quillota se aprecia nuevamente un aumento de corriente en la fase B del paño H2 de S/E Quillota (al realizar la maniobra de cierre del interruptor 52H3 de S/E San Pedro), y la detección de corriente diferencial en la fase B de la barra Nº1 de 110 kV de S/E Quillota, lo que denota una nueva detección de la falla de característica permanente descrita en el TP de la fase B del paño H2. Respecto de la operación de estas protecciones, las empresas Transelec S.A. y Compañía Transmisora del Norte Grande S.A. señalan lo siguiente al respecto:

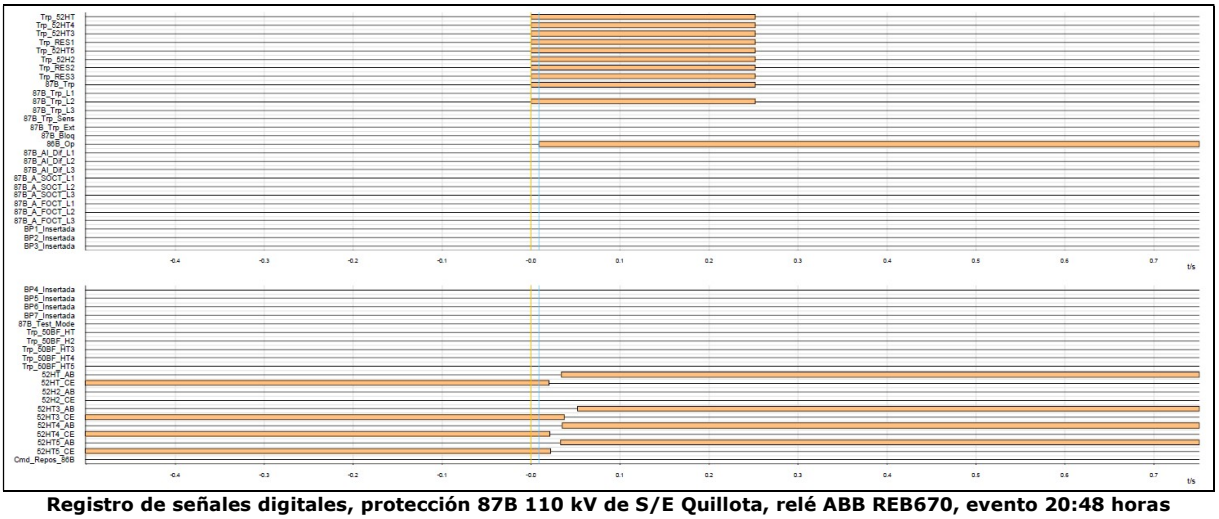
**Registro oscilográfico, protección 87B 110 kV de S/E Quillota, relé ABB REB670, evento 20:48 horas**

- *"ABB REB670, Barra BP1 de S/E Quillota 110 kV: El tercer evento ocurre a las 20:47:39 horas, cuando se detecta una falla monofásica a tierra en la fase B producto de la falla del TTPP, la cual es coincidente con el intento de cierre de la línea en el extremo San Pedro. La falla es detectada por la función diferencial de barra 87B, que genera trip a todos los interruptores asociados a la barra 1."*

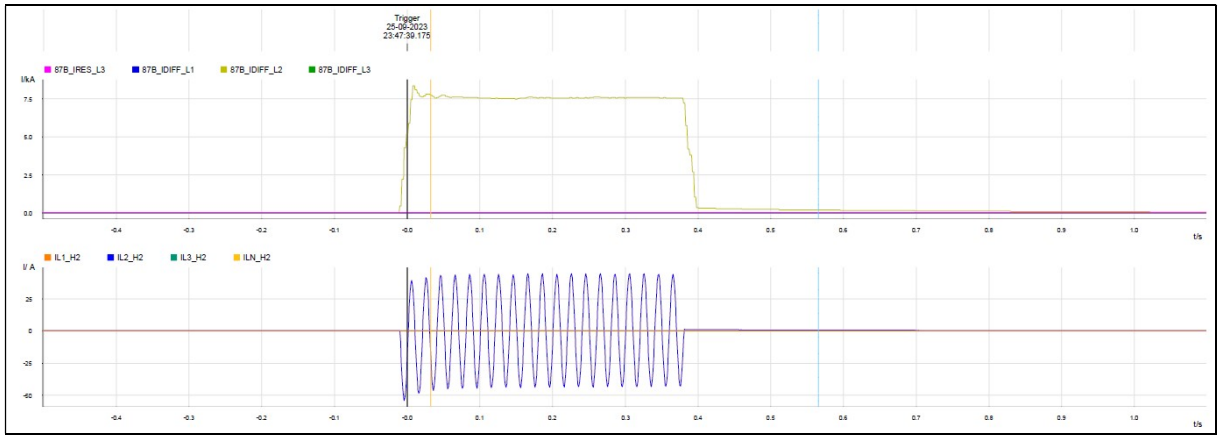
**Registro oscilográfico, protección paño H2 de S/E Quillota, relé GE D60, evento 20:48 horas**

- *"Sistema 2, GE D60, paño H2 de S/E Quillota 110 kV: El tercer evento ocurre a las 20:47:39 horas, cuando se detecta una falla monofásica a tierra en la fase B producto de la falla del TTPP, la cual es coincidente con el intento de cierre de la línea en el extremo San Pedro. La falla es detectada por la función de sobrecorriente direccional y por la función de distancia 21N en dirección reversa, sin alcanzar a operar debido a que no se alcanza a cumplir el tiempo ajustado, ya que opera la diferencial de barra 87B en forma instantánea."*

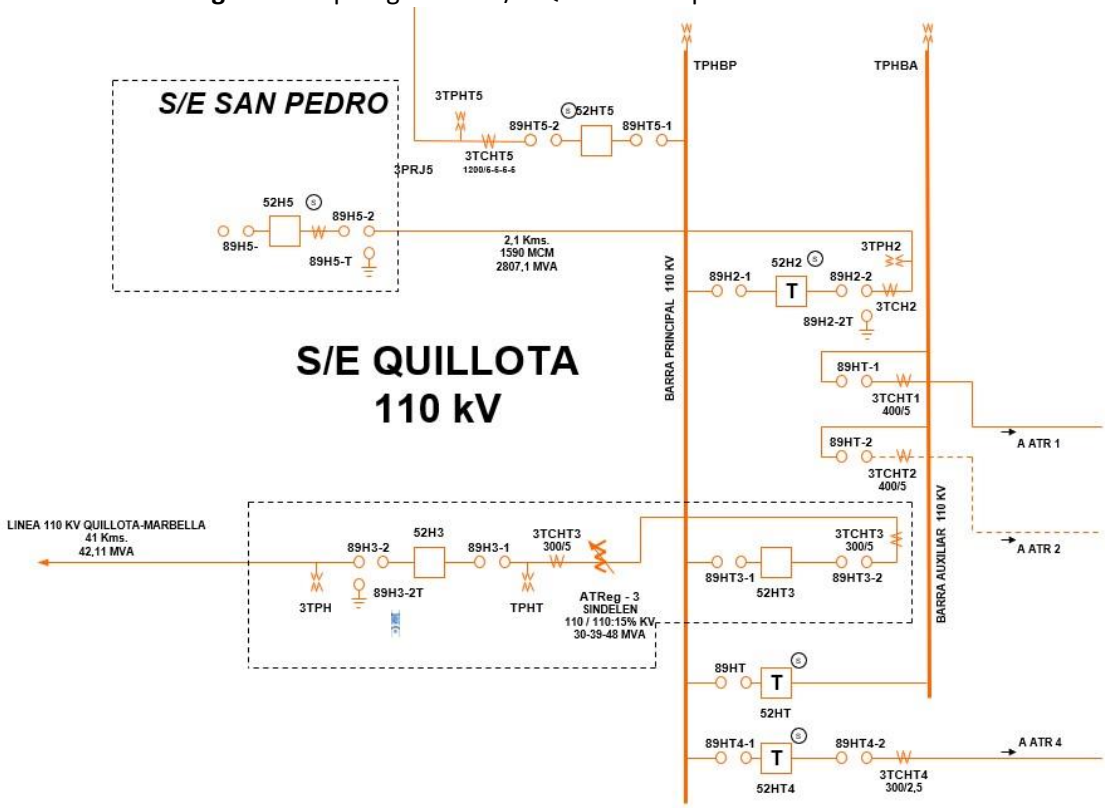
**Figura 2**: Topología de la S/E Quillota en trabajos de reemplazo del Interruptor 52H2.

*La causa raíz de esta falla monofásica, fue generado cuando se efectuó un error de conexionado en el TP, con motivo de los trabajos de reemplazo del interruptor, lo cual provocó un calentamiento en el cabezal del TP, propiciando la falla a tierra y posterior explosión."*

La topología al momento del evento se puede apreciar en la Figura 2, donde de muestra que para aislar el interruptor 52H2 se realizó un bypass en este paño, manteniendo los TTCC, TTPP y sus sistemas de protecciones operativos, pero con el TTPP ahora topológicamente ubicado entre el TTCC y la barra, a diferencia de la topología original mostrada en la Figura 1, donde se ubica entre el TTCC y la Línea 110 kV Quillota – San Pedro.

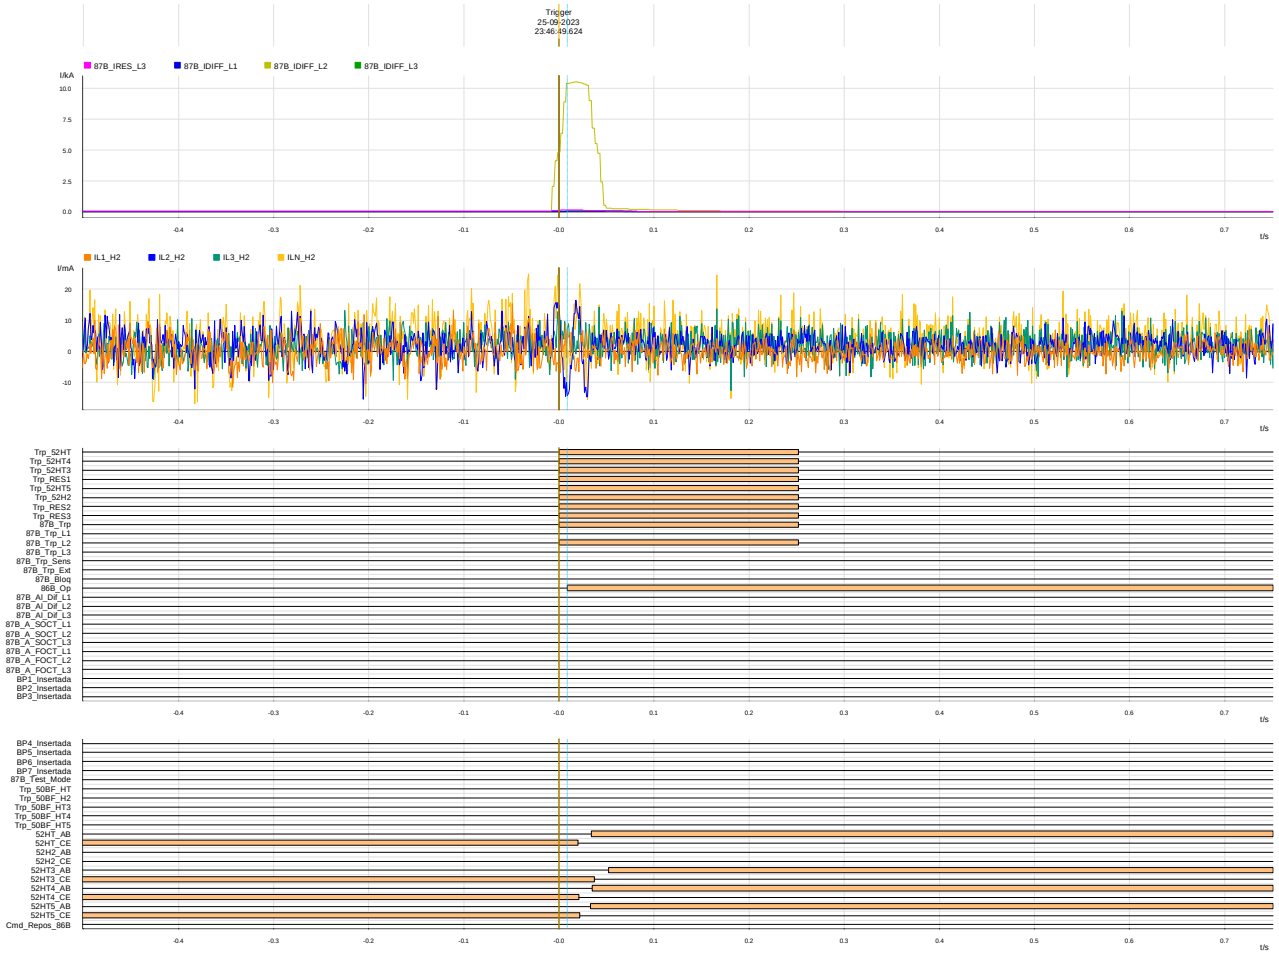
**Figura 4:** Registro de oscilografías y señales digitales del sistema ABB REB670, Barra BP1, S/E Quillota 110 kV. Segundo evento.

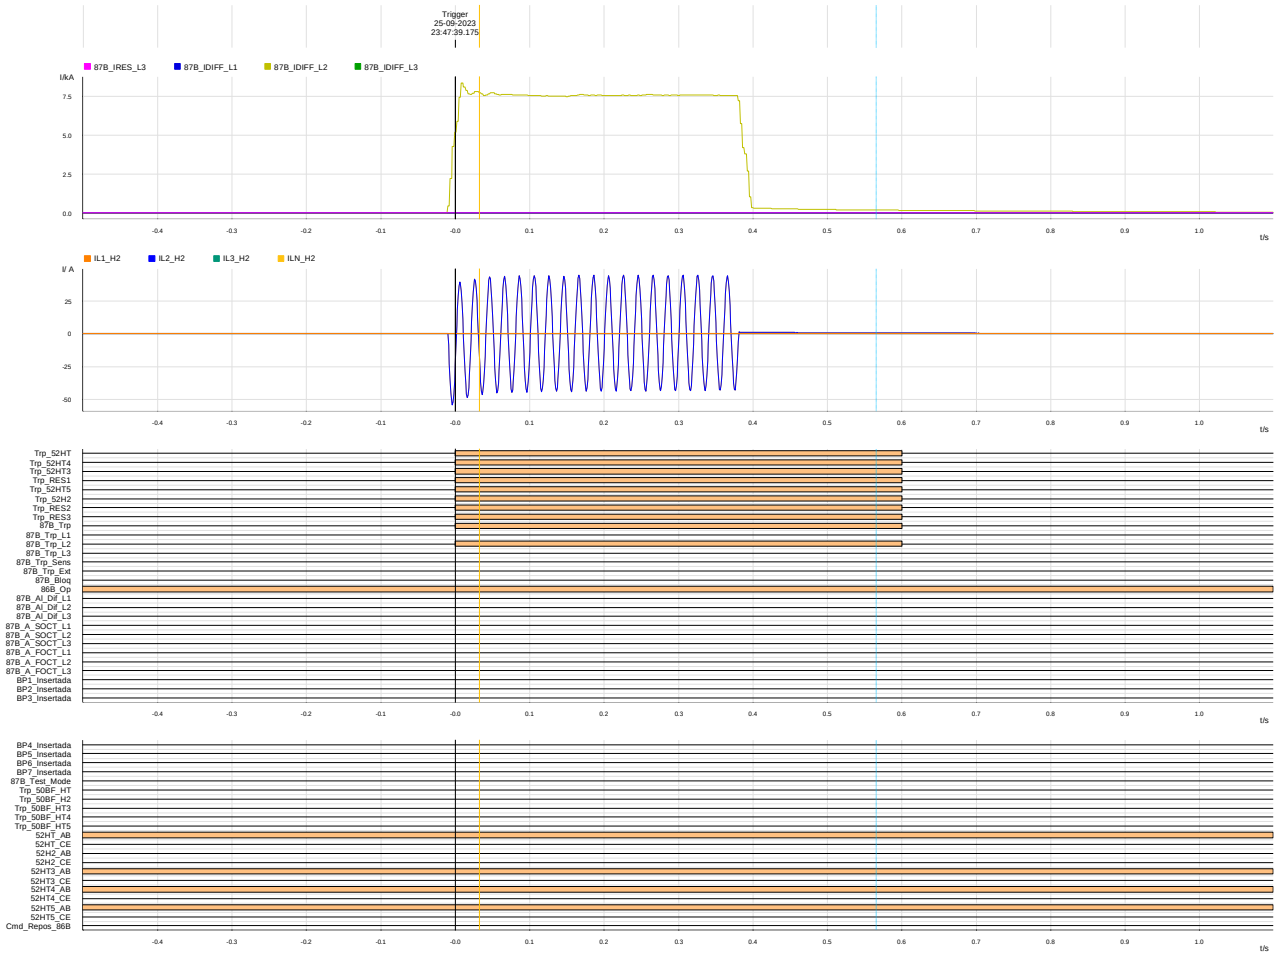
**Figura 5:** Registro de oscilografías y señales digitales del sistema ABB REB670, Barra BP1, S/E Quillota 110 kV. Tercer evento.

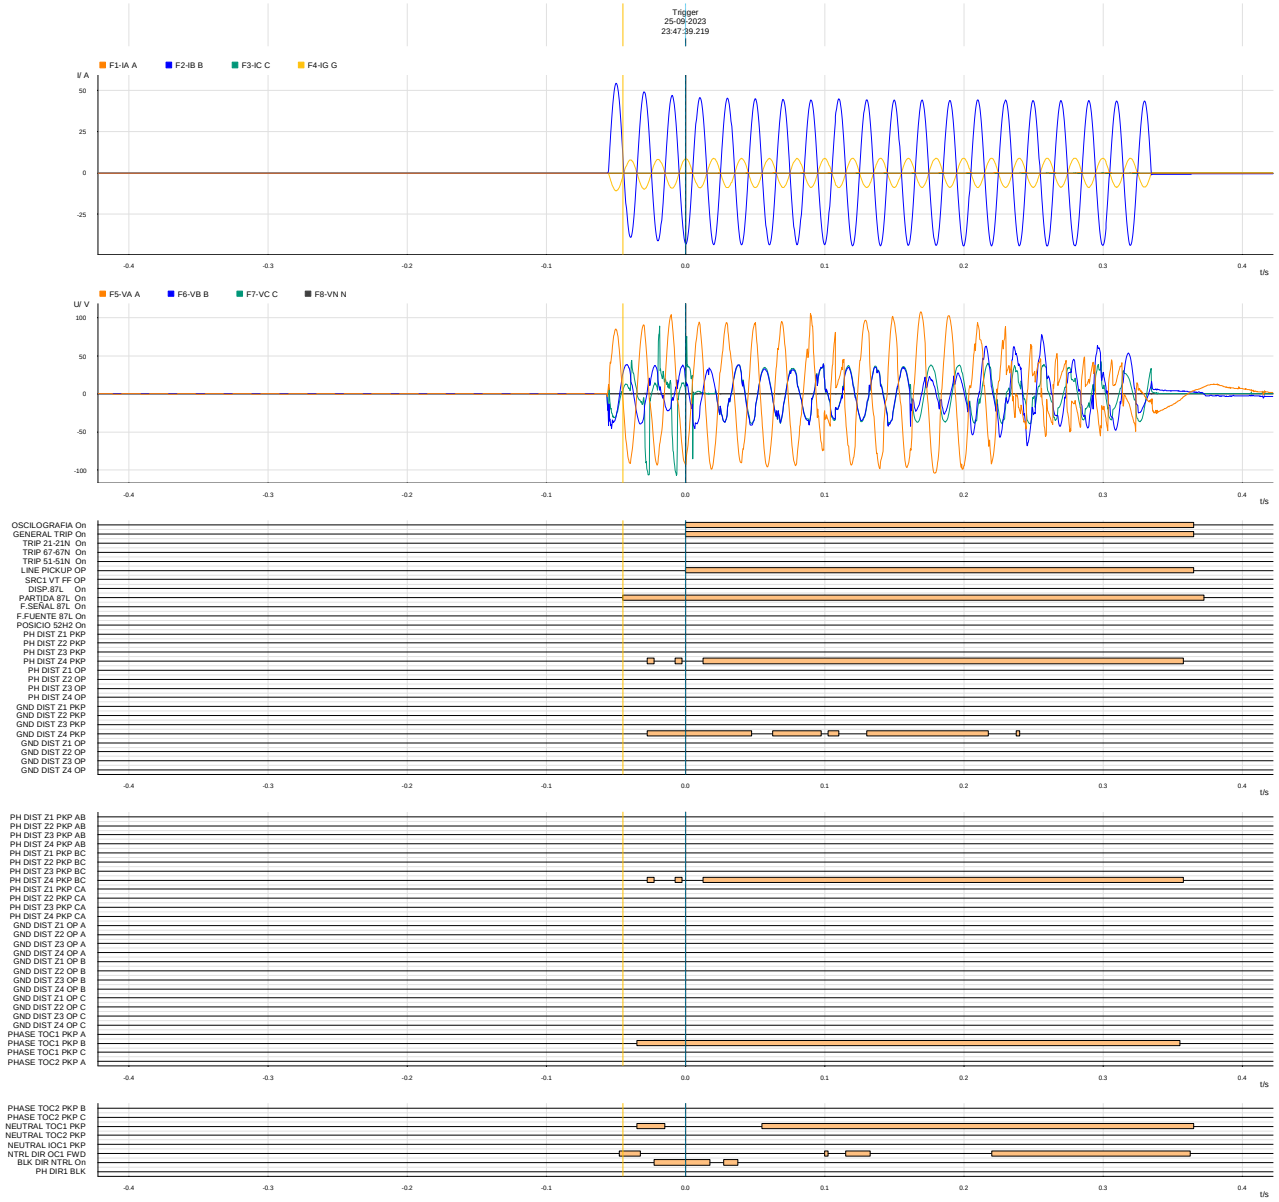
**Figura 6:** Registro de oscilografías y señales digitales del sistema GE D60, Paño H2, S/E Quillota 110 kV. Tercer evento.
